Proyecto de Ejecución: Obras de rehabilitación de la Casa de la Cultura "La Mercé" de Borriana

Proyecto de Ejecución Memoria descriptiva y constructiva

**Obras de rehabilitación de la Casa de la Cultura "La Mercé"
de Borriana (Castellón)**

Valencia, noviembre de 2021

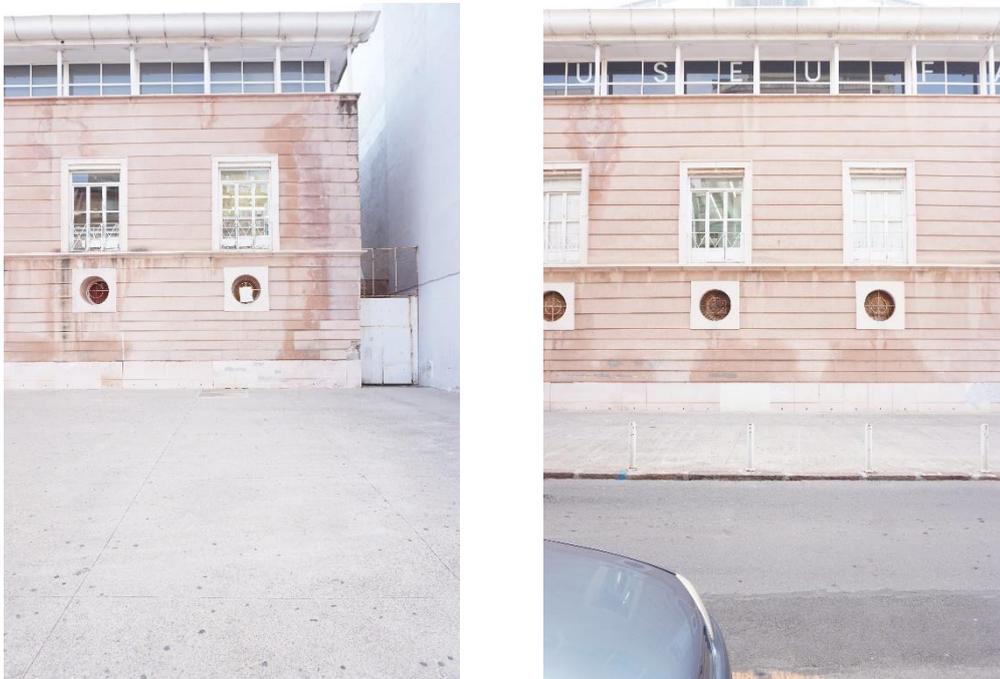
- Por lo que observamos en la documentación histórica, los muros preexistentes del antiguo Convento eran muros de tapia de mampostería. Los muros de piedra y barro tienen una gran permeabilidad y se comportan como una continuidad de lo que ocurre en el suelo donde apoyan, y si bien son materiales permeables también lo son transpirables. Sin embargo, en la reforma se realizaron enfoscados de espesor no menor a 3 cm al exterior y enlucidos de yeso en el interior, soluciones que impiden totalmente la transpiración de los muros. Hecho que se agrava ya que la solución constructiva de la urbanización del entorno y en el propio interior del inmueble, impide una transpiración, agravando la **humedad por capilaridad**, que se traduce en manchas eflorescencias, presencia de hongos, moho, abombamiento de los revestimientos, y en el interior ambiente poco salubre.

El proceso de desecación de los muros que se instaló con anterioridad para evitar esta problemática, no parece que esté funcionando, muy probablemente por existir una presión de vapor muy superior en el interior al exterior, debido a la inexistente ventilación.

Fotografías de las humedades existentes en fachadas.
Fuente: El fabricante de esferas. 2021

Para resolver los problemas de humedad ascendentes por capilaridad que existen en la parte baja de la fachada, se eliminará el zócalo actual (que se encuentra en mal estado) y se colocará uno nuevo con un aplacado de piedra y con cámara ventilada. Para ello se separa 5 cm del muro de mampostería, permitiendo la transpirabilidad de los muros originales del convento y la circulación de aire de manera continua. Dicha pieza se anclará al muro existente mediante un sistema de fijación oculta. Para cerrar la cámara ventilada por arriba y evitar el paso del agua se colocará una pieza de remate a modo de vierteaguas metálico por todo el perímetro.

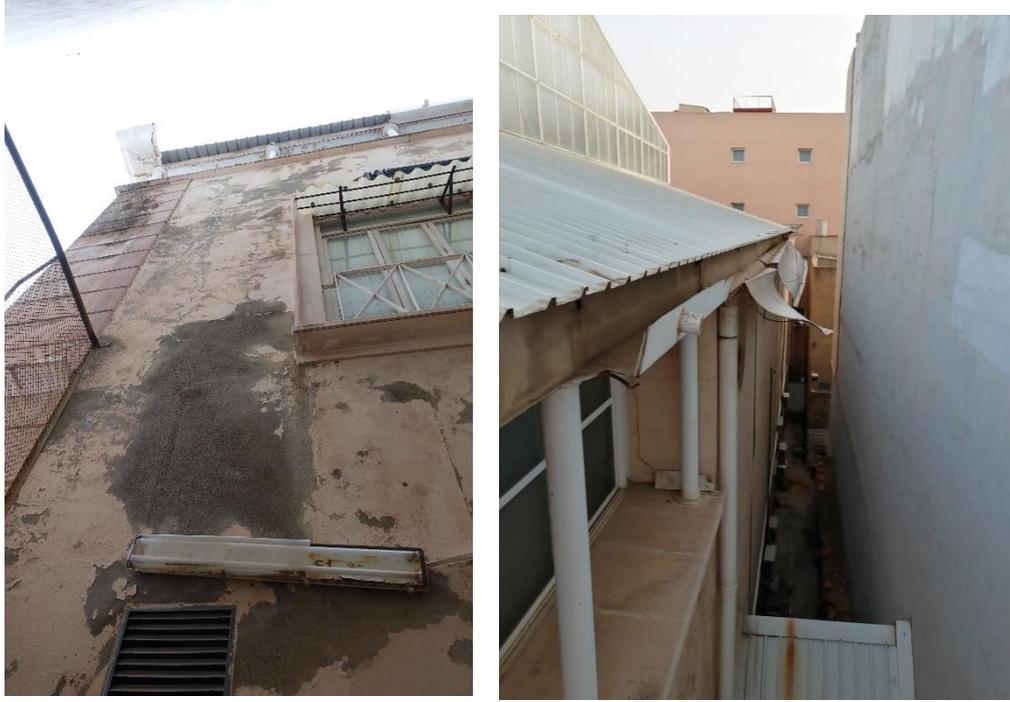
-Los **canalones de recogida de agua de la cubierta no están en buen estado** debido a la dificultad de mantenimiento. De hecho, en la esquina de la biblioteca el canalón ha desaparecido provocando un problema muy grave de filtraciones de agua hacia el interior de la biblioteca, afectando incluso a la estructura.

Fotografías de la rotura del canalón y consecuencias derivadas de él.
Fuente: El fabricante de esferas. 2021

En el interior se actuará sobre la esquina sureste de la biblioteca, picando los paramentos actuales y saneando el forjado, para lo cual se eliminarán los tres primeros tramos de viguetas metálicas y de madera, así como los revoltones cerámicos y se repondrán con los mismos materiales, sistemas y técnicas constructivas actualmente existentes.

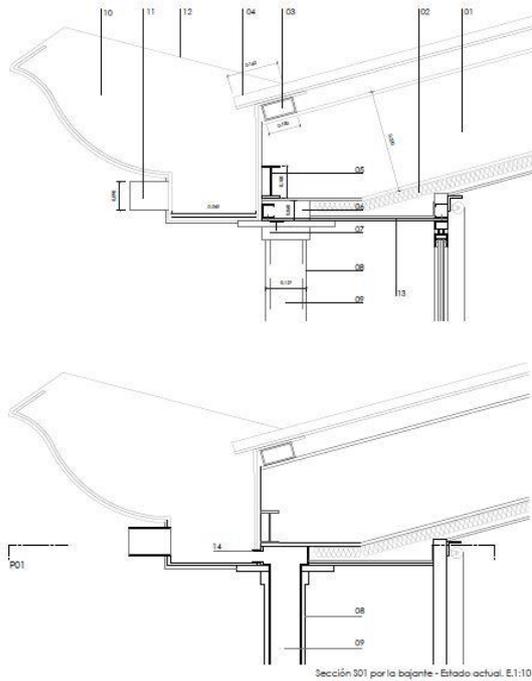
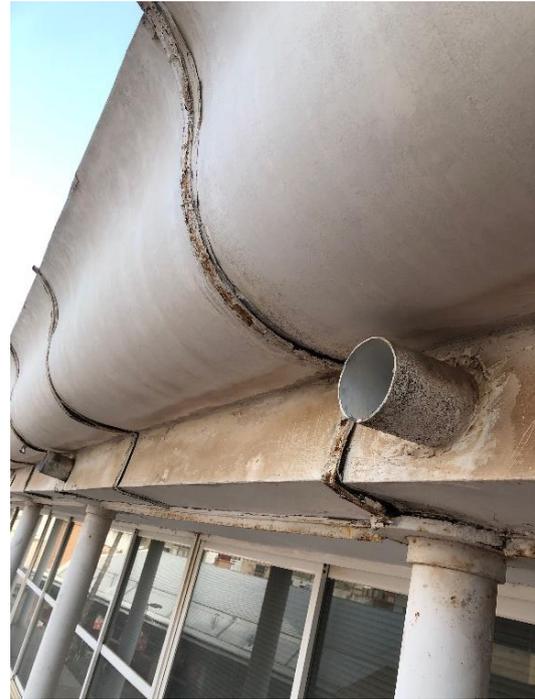
Tras la inspección técnica realizada, se han detectado graves problemas derivados de la falta de mantenimiento. Entre ellos destaca, las pequeñas aberturas existentes para reconducir el agua del canalón a las bajantes. Estas aberturas son de escaso tamaño, que, unido a la ausencia de mantenimiento y acumulación de suciedad, provocan una obturación en la evacuación de las aguas, y, por tanto, problemas de rotura derivados del sobrepeso que esta acumulación de aguas provoca.

Sección y planta en detalle del canalón y bajante actual y fotografía del canalón y gárgola actual.
Fuente: El fabricante de esferas. 2021

Uno de los puntos críticos en el canalón actual. La rotura y desprendimiento del canalón en distintos puntos del perímetro, así como la solución de unas gárgolas mal diseñadas, son los causantes de gran parte de los problemas. Para solucionarlos, primero se desmontará el canalón de fibra de vidrio existente sustituyéndolo por uno nuevo más rígido de acero galvanizado en caliente, con rigidizadores verticales y anclado a cada una de las vigas del forjado de cubierta, asegurando una buena sujeción y rigidez, tal y como se describe en los detalles constructivos y en la memoria constructiva del presente proyecto.

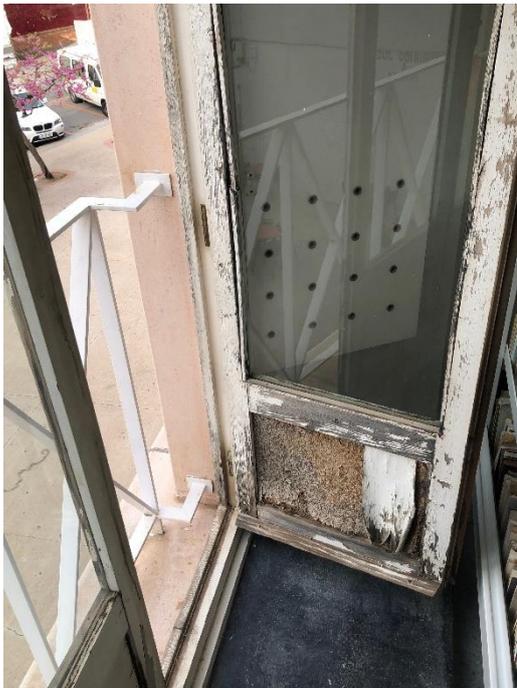
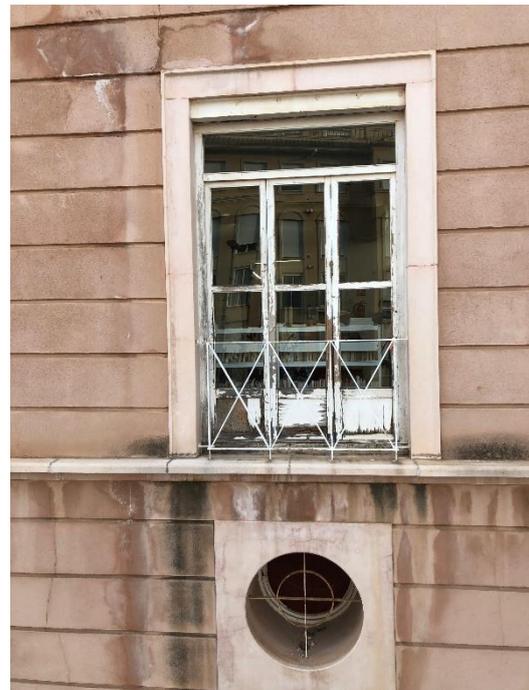
-Las **carpinterías** de las fachadas **presentan una degradación bastante acusada** y su sellado, está muy deteriorado o es inexistente. Se ha llegado a la pudrición de las partes bajas de las carpinterías de madera.

Fotografías del estado actual de las carpinterías.
Fuente: El fabricante de esferas. 2021

Por último, se sustituirán todas las carpinterías de madera actuales que se encuentran en un estado avanzado de deterioro, por unas carpinterías nuevas de madera de idénticas características, pero que incorporen vidrios dobles de baja emisividad térmica, que mejorar la eficiencia energética del inmueble. Se limpiarán las rejas existentes en dichas carpinterías, así como las existentes en los ojos de buey de las fachadas.

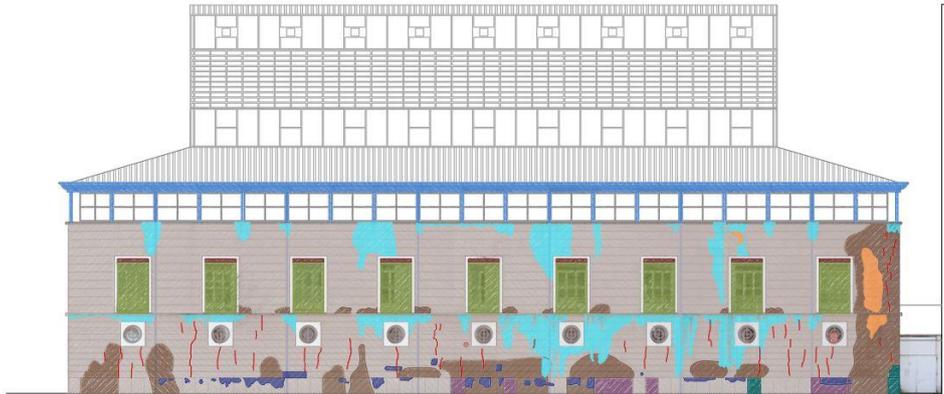
Estado de patologías en la fachada sur
Fuente: El fabricante de esferas. 2021

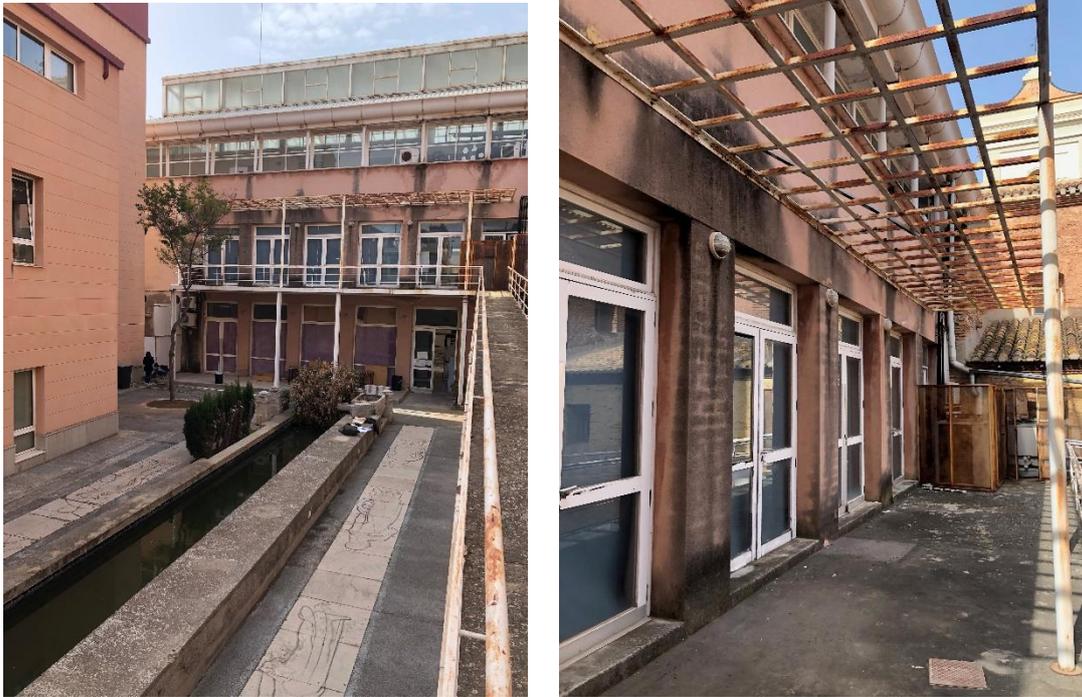
- En la fachada encontramos elementos propios de las instalaciones que la ensucian visualmente (bajantes, tuberías, maquinaria de instalaciones...). Es improbable que se pueda prescindir de muchos de ellos, pero es imprescindible buscar una solución que permita ordenarlos e integrarlos en la propuesta para este espacio.

Elementos añadidos a la fachada del Corralot
Fuente: El fabricante de esferas. 2021

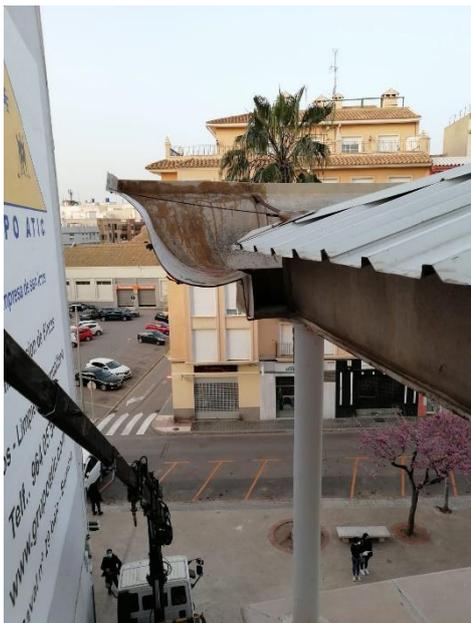
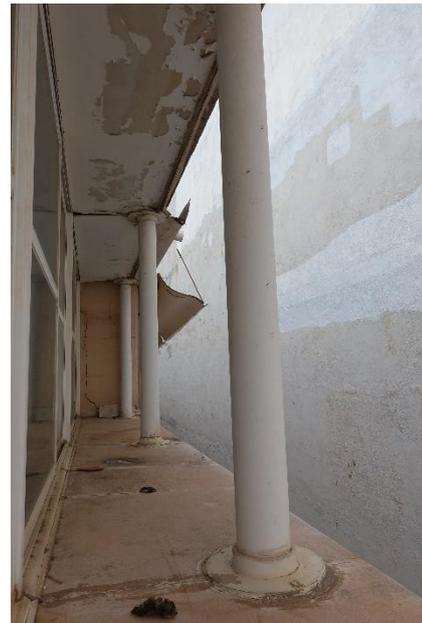
Estado actual de los pilares y canalón
Fuente: El fabricante de esferas. 2021

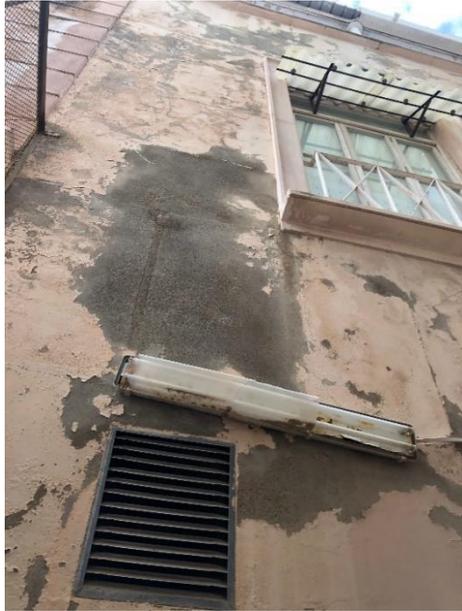
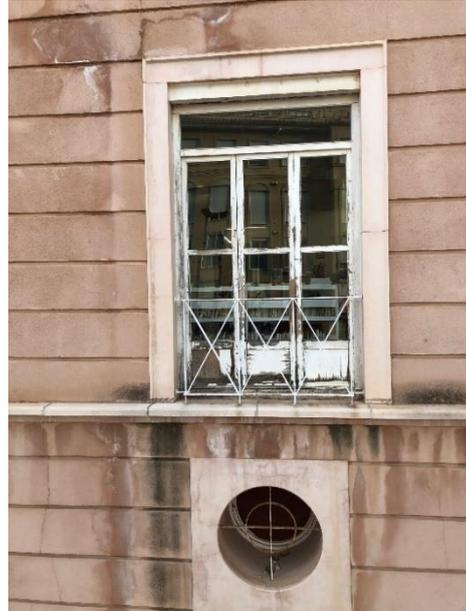
Estado actual de las humedades en las diferentes fachadas
Fuente: El fabricante de esferas. 2021

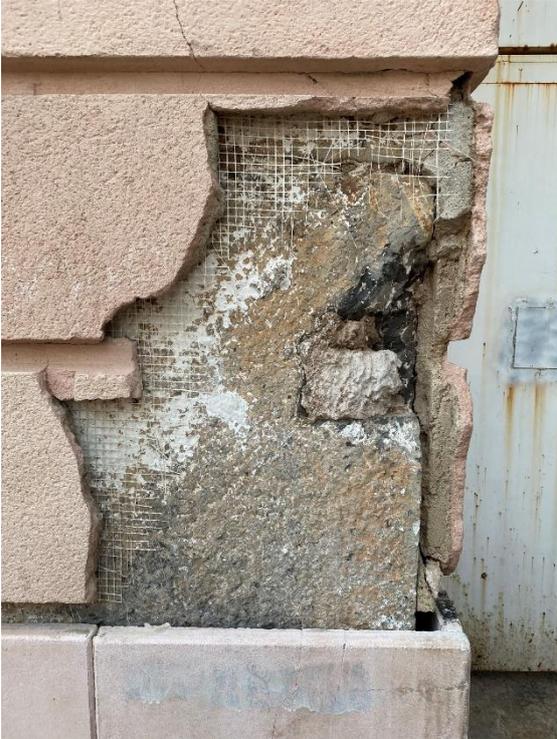
Fotografía detalle de la caída del revestimiento en la fachada
Fuente: El fabricante de esferas. 2021

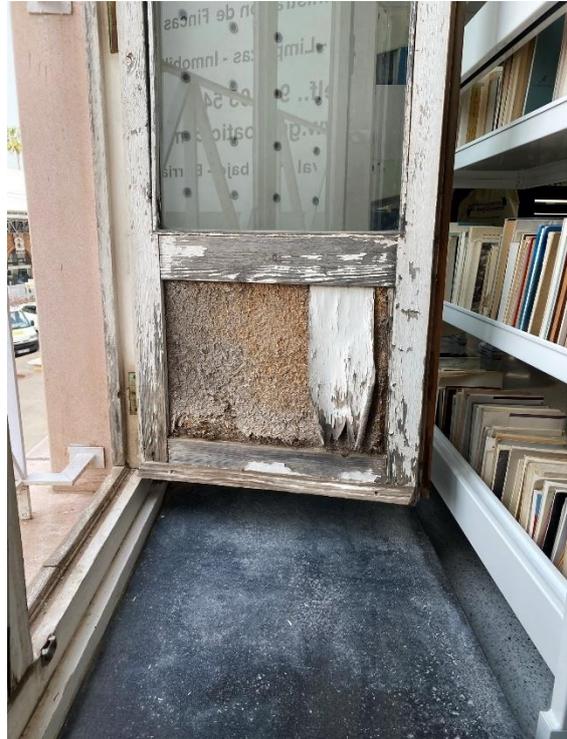
Fotografía del estado de las carpinterías. Fachada sur
Fuente: El fabricante de esferas. 2021

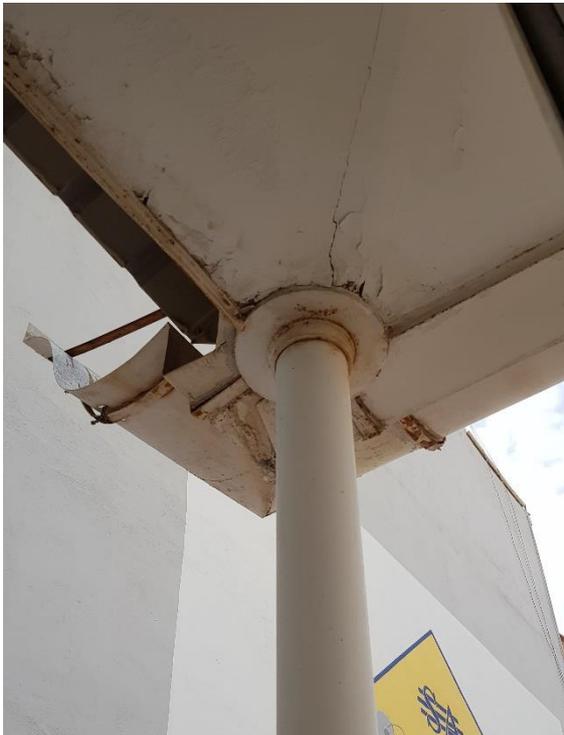
Fotografía detalle del estado del canalón
Fuente: El fabricante de esferas. 2021

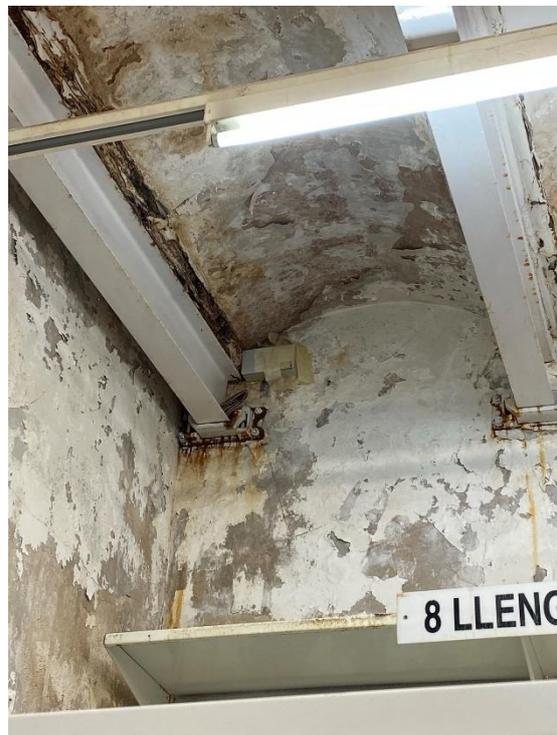
Fotografía del estado actual del forjado y los muros. Interior de la biblioteca
Fuente: El fabricante de esferas. 2021

4- Se desmontarán las estanterías de la biblioteca, luminarias y resto de instalaciones situadas sobre los primeros tres tramos del forjado de la planta segunda de la biblioteca en la esquina sureste, que se ve afectada por las humedades procedentes de la rotura del canalón, y se procederá mediante el saneado de los paramentos afectados.

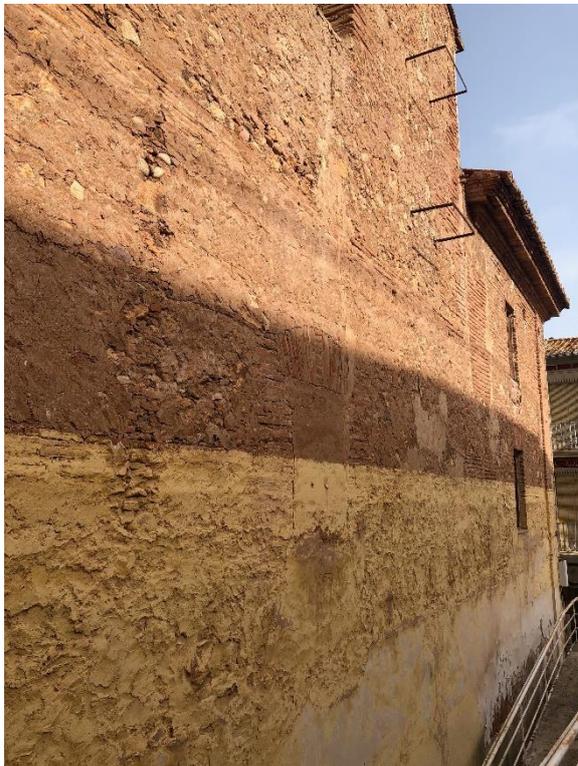
Detalle del estado de conservación de la fachada de la iglesia
Fuente: El fabricante de esferas. 2021

Por último, se actuará sobre la fachada de la Iglesia de la Mercé que vuelca sobre este jardín arqueológico, eliminando los elementos impropios, picándose los enfoscados de cemento y los revestimientos de pinturas existentes, para sacar la fábrica original, así como las huellas históricas que en dicha fachada se encuentran (restos de mechinales, huecos tapiados...).

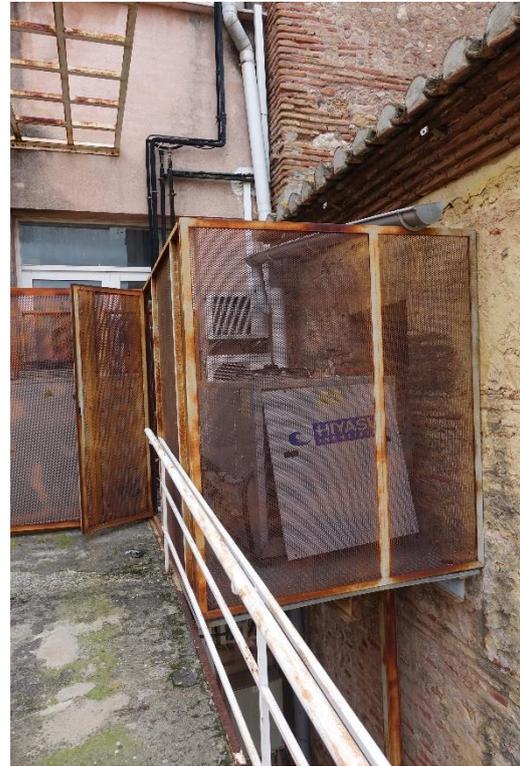
Detalle de la caja de instalaciones en la fachada norte
Fuente: El fabricante de esferas. 2021
