# ESTUDIO DE EVALUACIÓN ESTRUCTURAL

REFORMA EN EDIFICIO DEL ANTIGUO  
AMBULATORIO PARA LA RELOCALIZACIÓN Y  
CONCENTRACIÓN DE LOS SERVICIOS SOCIALES Y  
CAISS COFINANCIADO POR EL FONDO EUROPEO  
DE DESARROLLO REGIONAL EN EL MARCO DEL  
PROGRAMA OPERATIVO DE CRECIMIENTO  
SOSTENIBLE 2014-2020

**Situación:** Avda. de Valencia 29 y 31, esquina C/. El Progrés.  
12530 – Burriana (Castellón)

**JUNIO 2020**

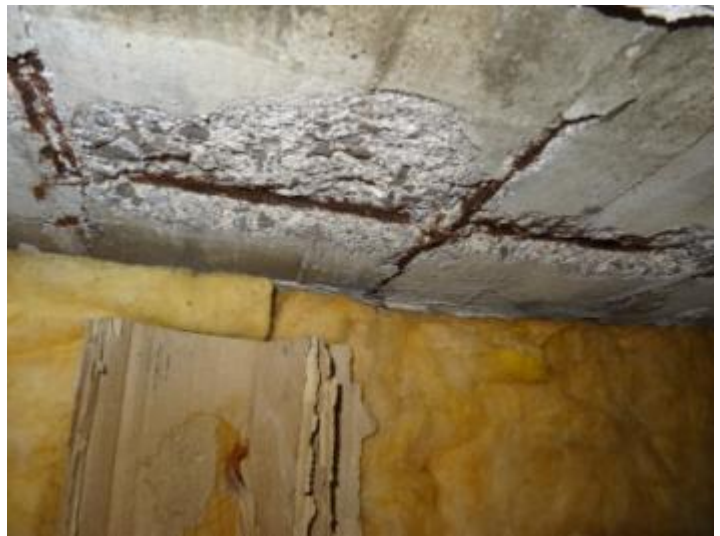
#### **Vigas con leves síntomas de corrosión en sus armaduras inferiores**

Nos encontramos con vigas ejecutadas con muy poco recubrimiento de hormigón. Seguramente, durante su ejecución no se utilizaron separadores. Ello provoca una menor protección de las armaduras por parte del hormigón, más facilidad para que acceda la humedad al interior de la viga y provoque estos casos de oxidación de las armaduras.

Se hace preciso tratar estos elementos estructurales.

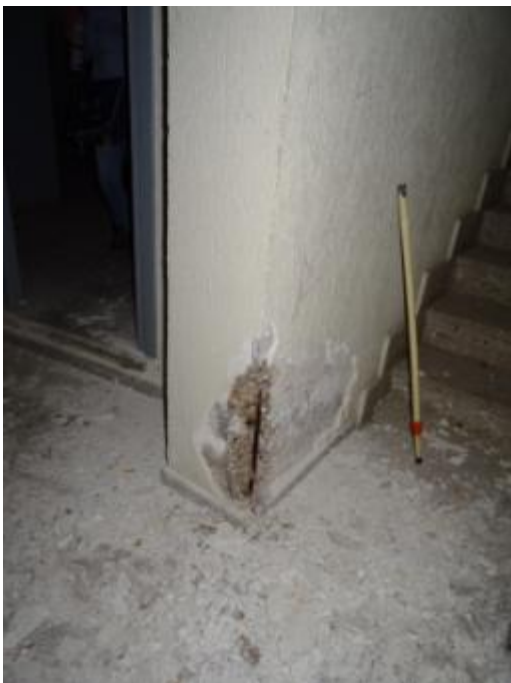
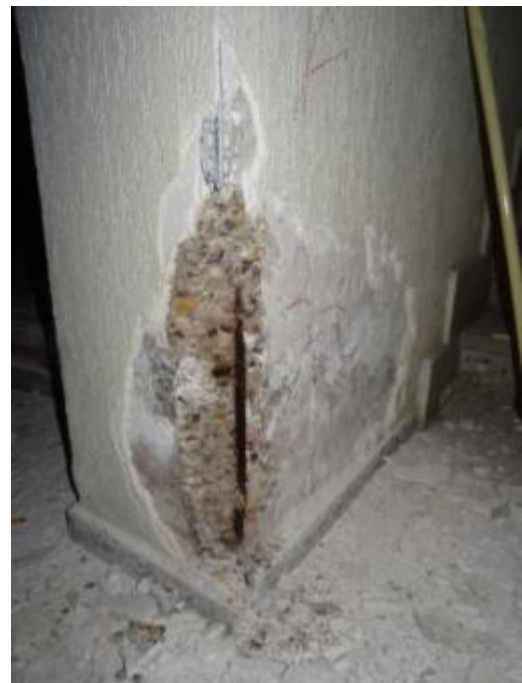
#### **Corrosión en muro de hormigón situado en la planta sótano.**

La **corrosión** es un proceso espontáneo que afecta de manera continua al **acero** cuando éste está en contacto con aire y agua. El ambiente en este caso es el terreno natural, que al no disponer de ninguna barrera que le impida estar en contacto directo con el muro, más riesgo hay de que la armadura se oxide.

Al observarlo enseguida se aprecian síntomas de falta de adherencia del revestimiento de mortero de cemento y las grietas y fisuras típicas que denotan que las armaduras del muro están en proceso de corrosión por humedad de capilaridad.

Tras picar el mortero de revestimiento, se aprecia con toda claridad la existencia de las grietas en las zonas en las que se posicionan las armaduras del pilar. Las picamos y las descubrimos.

Las armaduras no presentan graves síntomas de corrosión, pero la cata no deja lugar a dudas de que el proceso de corrosión de las armaduras ya ha empezado.

Es necesario reparar este muro estructural.

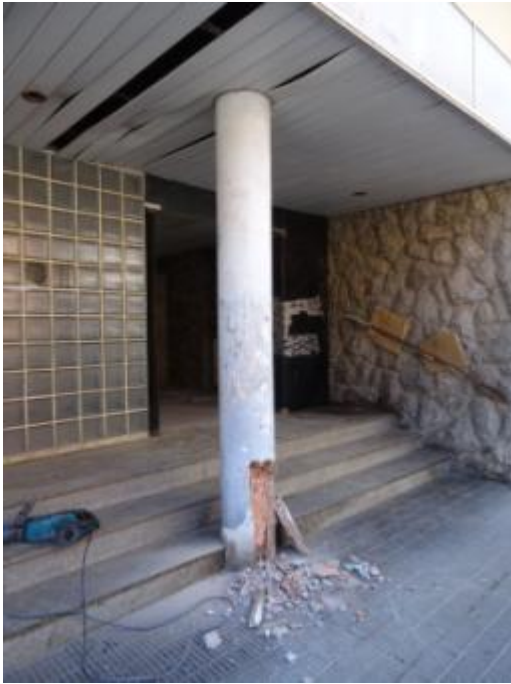
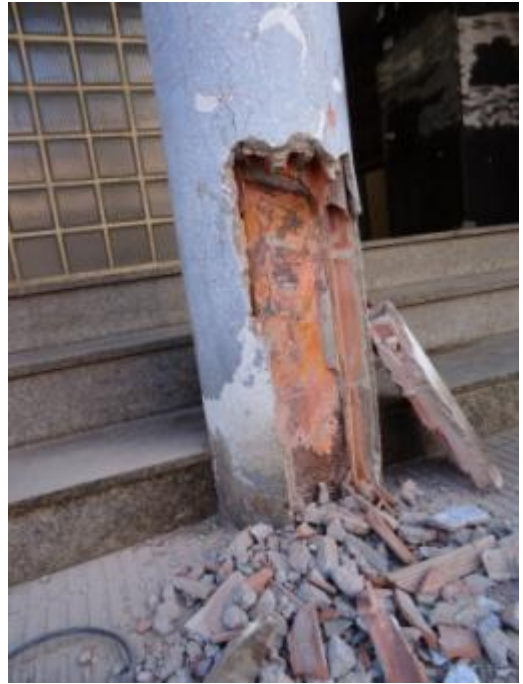
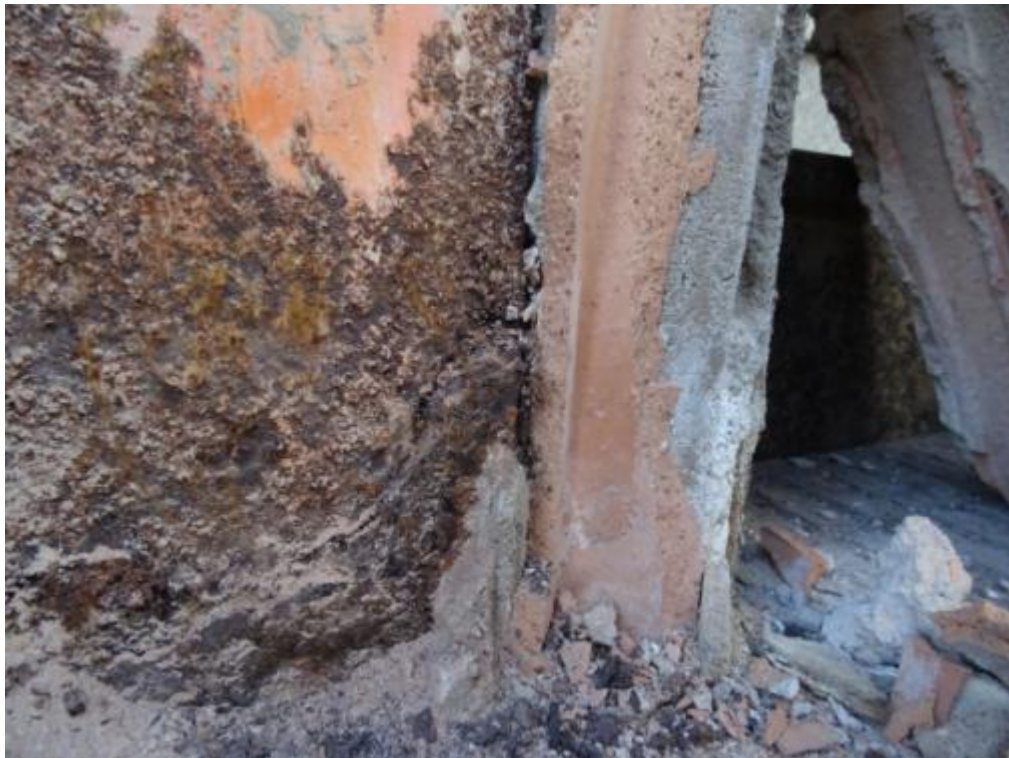
### **Corrosión en pilar metálico situado en la planta baja**

El pilar que se encuentra en la zona exterior de la entrada al inmueble se encuentra con signos evidentes de oxidación.

La **corrosión** afecta al **acero** cuando éste está en contacto con aire y agua. En este caso, al estar el pilar metálico en contacto directamente con la acera y encontrarse revestido con ladrillo cerámico y con morteros, que poco lo protegen, el riesgo de que la corrosión afecte al elemento estructural se acrecienta enormemente.

La corrosión provoca un aumento de volumen del acero, las zonas corroídas se desprenden en forma de hojitas, y pasan a ocupar 10 veces el volumen del acero sano, por lo que 1 cm de acero corroído equivale a 1 mm de sección perdida. Por ello en este pilar se aprecian lascas de acero oxidado en su parte inferior.

Es preciso reparar esta afección en un elemento estructural.

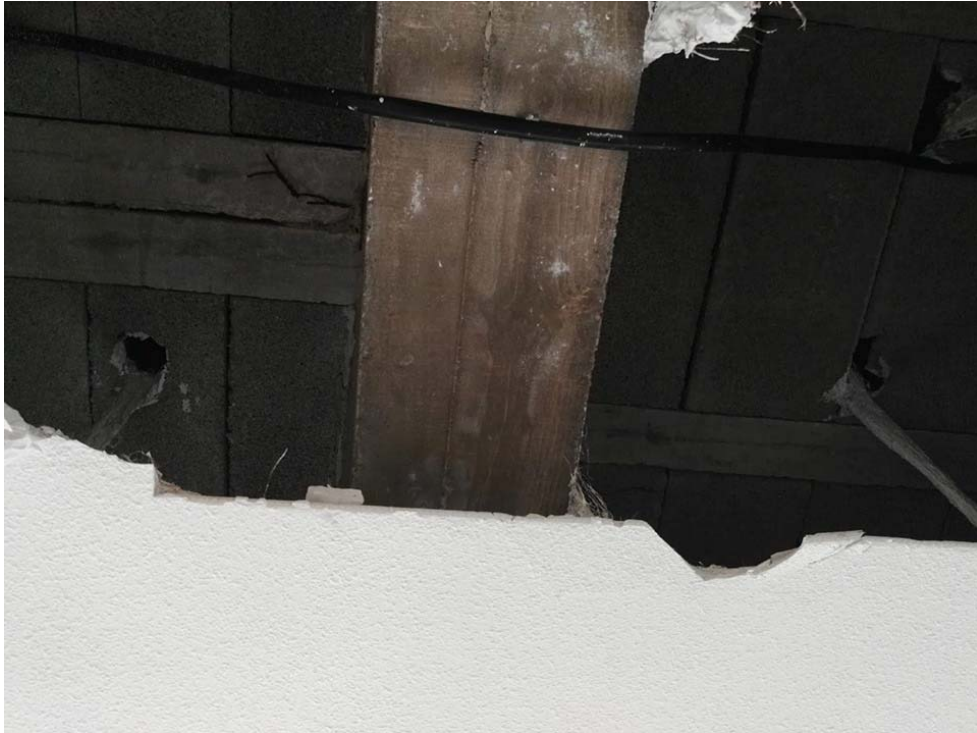
## Fisuras en viguetas

Se han detectado fisuras finas en algunas viguetas que conforman el forjado de planta baja de la Fase I, en la zona delimitada por los pilares 11-27-25 y 9. Este daño parece corresponderse con fisuras por aplastamiento del hormigón en la cara inferior de las viguetas, probablemente, por rotura de viguetas largas desmochadas a golpes en el momento de la construcción del forjado o también por una entrada en carga excesiva (sobrecarga superior a la contemplada en las condiciones de proyecto).

Estos daños provocan la pérdida de resistencia a cortante del elemento y, aunque en la actualidad no se aprecian signos de mal funcionamiento, se recomienda inyectar en las fisuras resina epoxi líquida a presión y colocación de tacos químicos para fijarla, en su caso, de nuevo al forjado (aunque las viguetas detectadas en las catas no llegaban a presentar signos de rotura por cortante, sino sólo fisuras de abertura milimétrica localizadas en las zonas de encuentro viga-viguetas, y a lo largo de unos 60 ó 70 cm).

Estos daños provocan la pérdida de resistencia a cortante del elemento y, aunque en la actualidad no se aprecian signos de mal funcionamiento, se recomienda inyectar en las fisuras resina epoxi líquida a presión y colocación de tacos químicos para fijar la vigueta, en su caso, de nuevo al forjado (aunque las viguetas detectadas en las catas no llegaban a presentar signos de rotura por cortante, sino sólo fisuras de abertura milimétrica localizadas en las zonas de encuentro viga-vigueta, y a lo largo de unos 60 ó 70 cm).

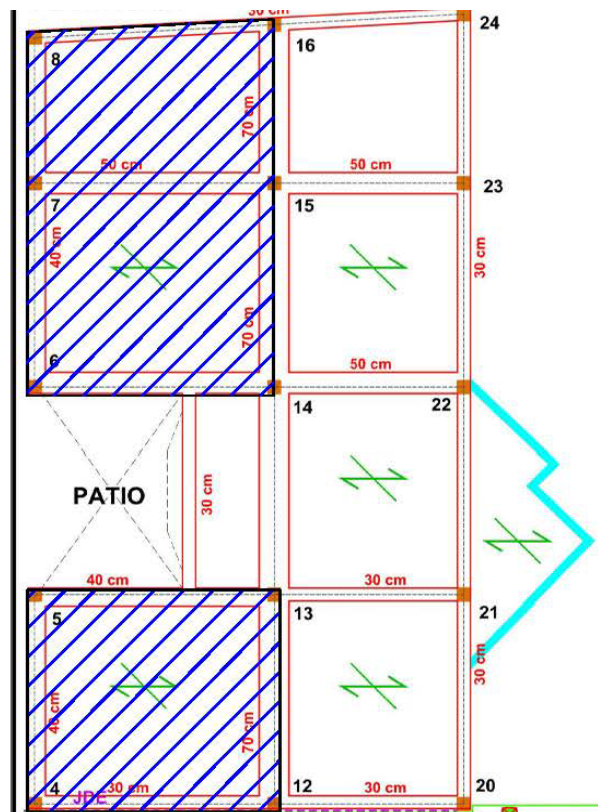
- En el edificio de la fase II, se han detectado fallos por flecha excesiva en las zonas en las que los pórticos presentan luces superiores a 5 metros (en todas las plantas) y en el forjado que constituye la terraza descubierta que da al patio interior, incluso considerando sobrecargas de uso de hasta 200 kg/m<sup>2</sup>. Esquemáticamente, se ha sombreado en azul las zonas del forjado en las que se localizan dichos fallos:

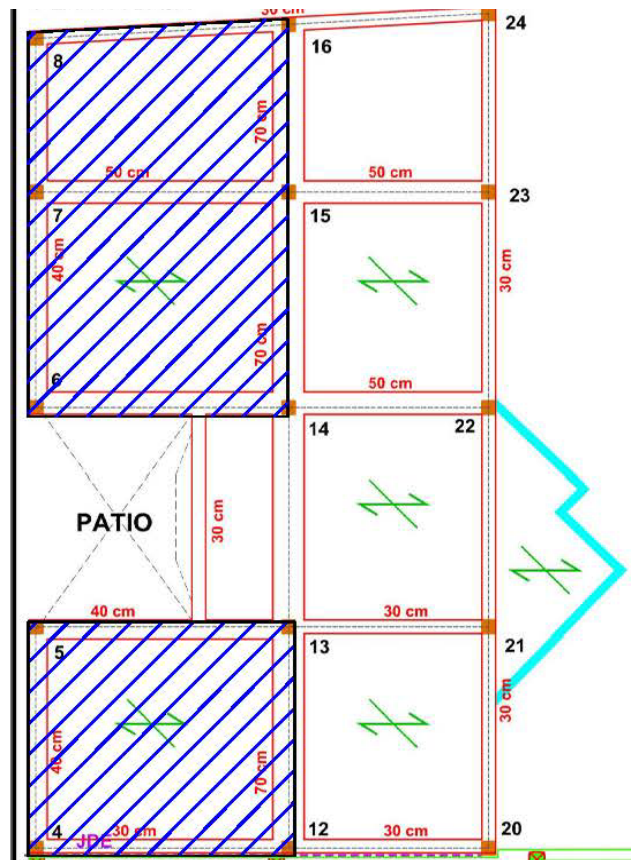
La zona que se recomienda someter a este tipo de ensayos de resistencia se localiza en la denominada Fase II, tal y como se muestra en la siguiente figura, en la que se han sombreado los paños susceptibles de deformación excesiva, debiéndose, en su caso, realizar ensayos en todas las plantas del edificio:

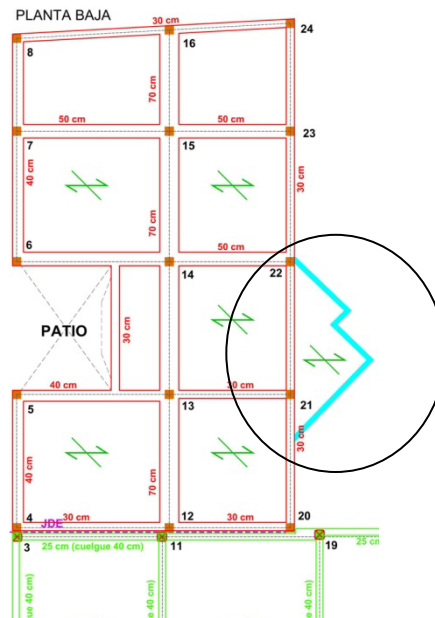
Respecto a la terraza descubierta existente en la primera planta y que constituye el techo del recinto delimitado por los muros de ladrillo panel:

Se recomienda mantener el uso como terraza, sin someter esta zona a sobrecargas importantes. Es decir, se desaconseja integrar esta zona de forjado como parte funcional del edificio sobre la que pudieran recaer zonas de archivo, máquinas o elementos pesados. En la modelización realizada es el elemento estructural que más problemas ha presentado, con fallos por resistencia en los muros por flexotracción vertical y a cortante, y en algún caso a flexocompresión (considerando sobrecargas uniformes de hasta 200 kg/m<sup>2</sup>). Los porcentajes de fallo obtenidos (entre un 12,50% y un 20,83% de la superficie) indican la posible ocurrencia de roturas locales, pero que podrían llegar a afectar a su integridad estructural.

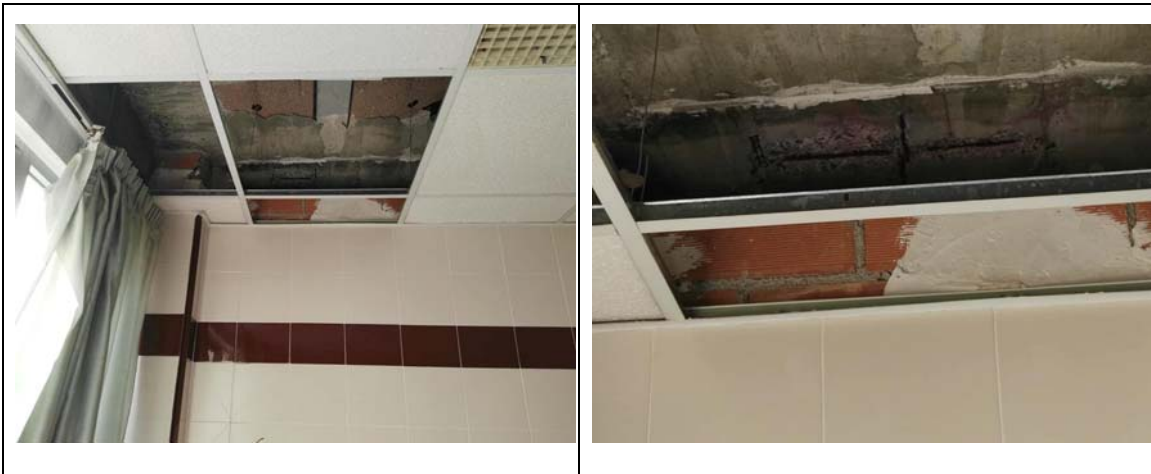
Detalles de entregas de viguetas en vigas y problemas de corrosión por falta de recubrimiento
