Proyecto de Ejecución: Obras de rehabilitación de la Casa de la Cultura “La Mercé” de Borriana

Proyecto de Ejecución Memoria descriptiva y constructiva

**Obras de rehabilitación de la Casa de la Cultura “La Mercé”
de Borriana (Castellón)**

Plaza La Mercé, nº 1. 12530. Borriana (Castelló)

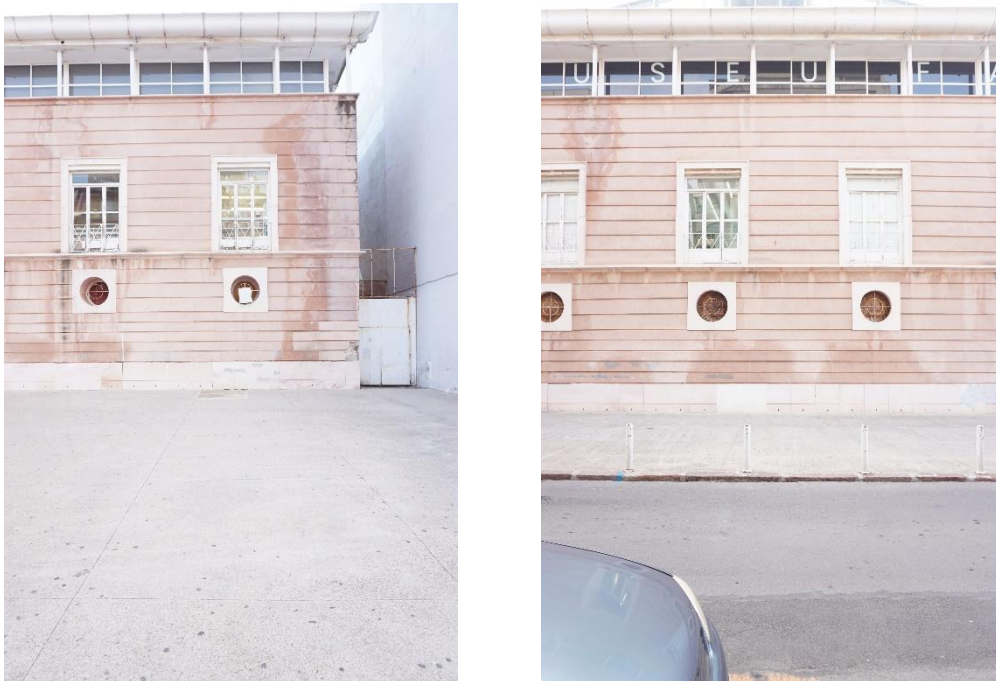
- Por lo que observamos en la documentación histórica, los muros preexistentes del antiguo Convento eran muros de tapia de mampostería. Los muros de piedra y barro tienen una gran permeabilidad y se comportan como una continuidad de lo que ocurre en el suelo donde apoyan, y si bien son materiales permeables también lo son transpirables. Sin embargo, en la reforma se realizaron enfoscados de espesor no menor a 3 cm al exterior y enlucidos de yeso en el interior, soluciones que impiden totalmente la transpiración de los muros. Hecho que se agrava ya que la solución constructiva de la urbanización del entorno y en el propio interior del inmueble, impide una transpiración, agravando la **humedad por capilaridad**, que se traduce en manchas eflorescencias, presencia de hongos, moho, abombamiento de los revestimientos, y en el interior ambiente poco salubre.

El proceso de desecación de los muros que se instaló con anterioridad para evitar esta problemática, no parece que esté funcionando, muy probablemente por existir una presión de vapor muy superior en el interior al exterior, debido a la inexistente ventilación.

Fotografías de las humedades existentes en fachadas.
Fuente: El fabricante de esferas. 2021

Para resolver los problemas de humedad ascendentes por capilaridad que existen en la parte baja de la fachada, se eliminará el zócalo actual (que se encuentra en mal estado) y se colocará uno nuevo con un aplacado de piedra y con cámara ventilada. Para ello se separa 5 cm del muro de mampostería, permitiendo la transpirabilidad de los muros originales del convento y la circulación de aire de manera continua. Dicha pieza se anclará al muro existente mediante un sistema de fijación oculta. Para cerrar la cámara ventilada por arriba y evitar el paso del agua se colocará una pieza de remate a modo de vierteaguas metálico por todo el perímetro.

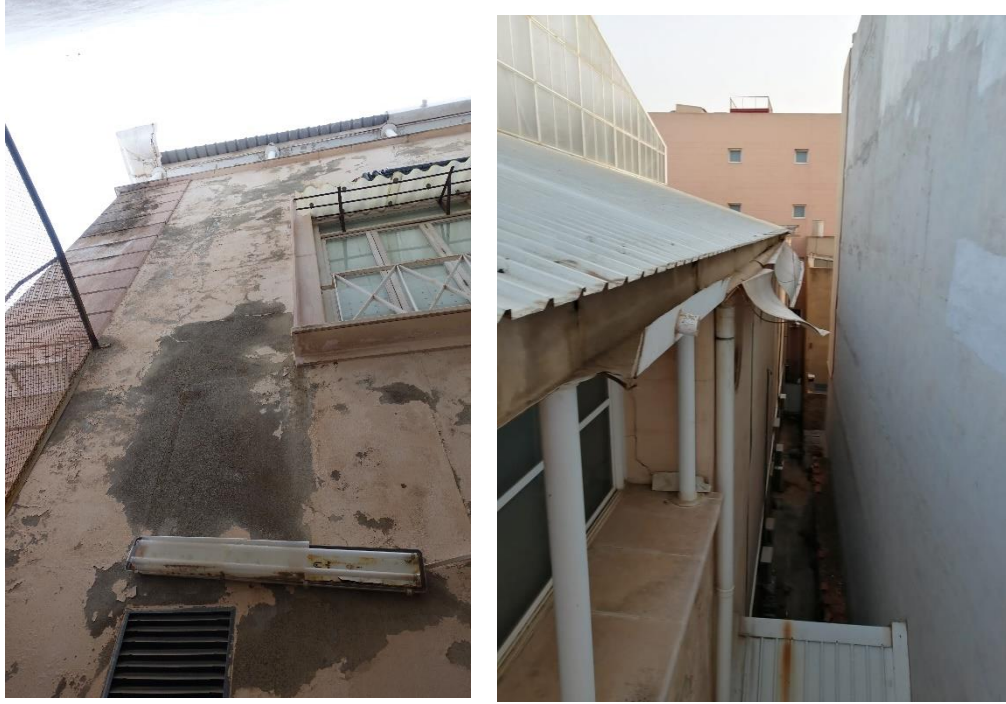
-Los **canalones de recogida de agua de la cubierta no están en buen estado** debido a la dificultad de mantenimiento. De hecho, en la esquina de la biblioteca el canalón ha desaparecido provocando un problema muy grave de filtraciones de agua hacia el interior de la biblioteca, afectando incluso a la estructura.

Fotografías de la rotura del canalón y consecuencias derivadas de él.
Fuente: El fabricante de esferas. 2021

4- Se desmontarán las estanterías de la biblioteca, luminarias y resto de instalaciones situadas sobre los primeros tres tramos del forjado de la planta segunda de la biblioteca en la esquina sureste, que se ve afectada por las humedades procedentes de la rotura del canalón, y se procederá mediante el saneado de los paramentos afectados.

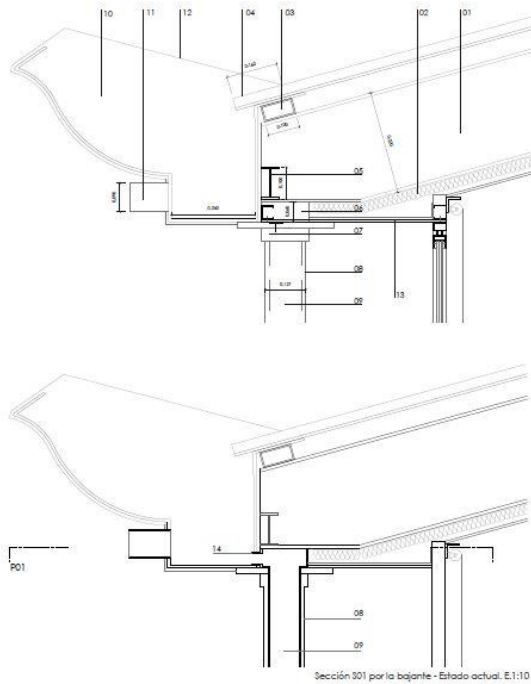
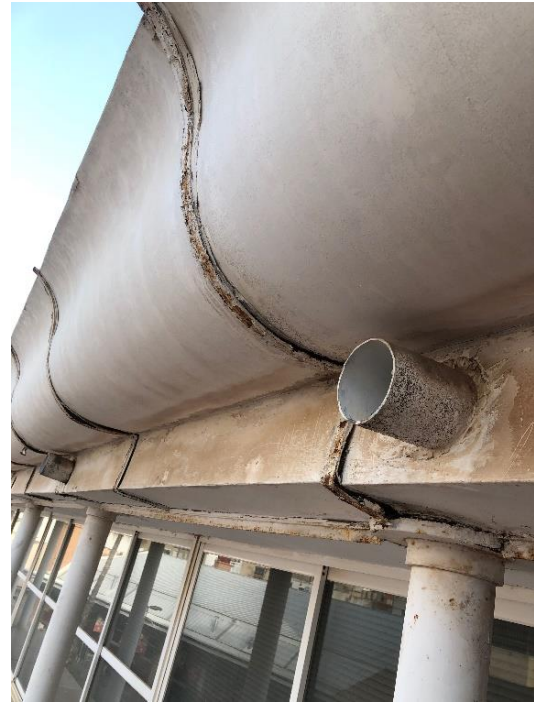
Sección y planta en detalle del canalón y bajante actual y fotografía del canalón y gárgola actual.
Fuente: El fabricante de esferas. 2021

Uno de los puntos críticos en el canalón actual. La rotura y desprendimiento del canalón en distintos puntos del perímetro, así como la solución de unas gárgolas mal diseñadas, son los causantes de gran parte de los problemas. Para solucionarlos, primero se desmontará el canalón de fibra de vidrio existente sustituyéndolo por uno nuevo más rígido de acero galvanizado en caliente, con rigidizadores verticales y anclado a cada una de las vigas del forjado de cubierta, asegurando una buena sujeción y rigidez, tal y como se describe en los detalles constructivos y en la memoria constructiva del presente proyecto.

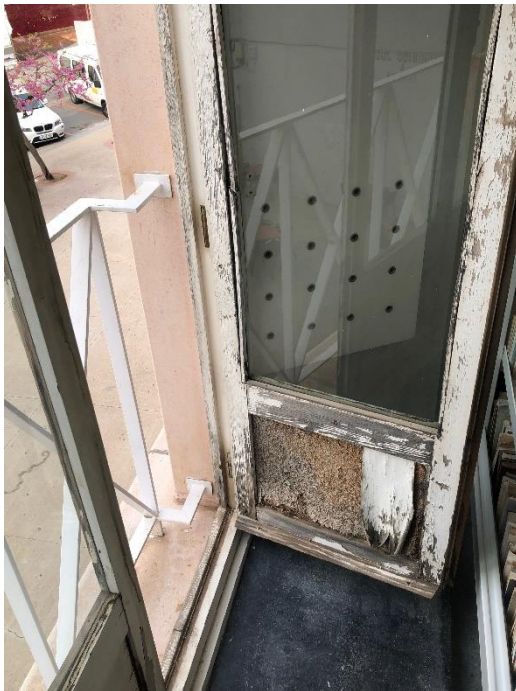
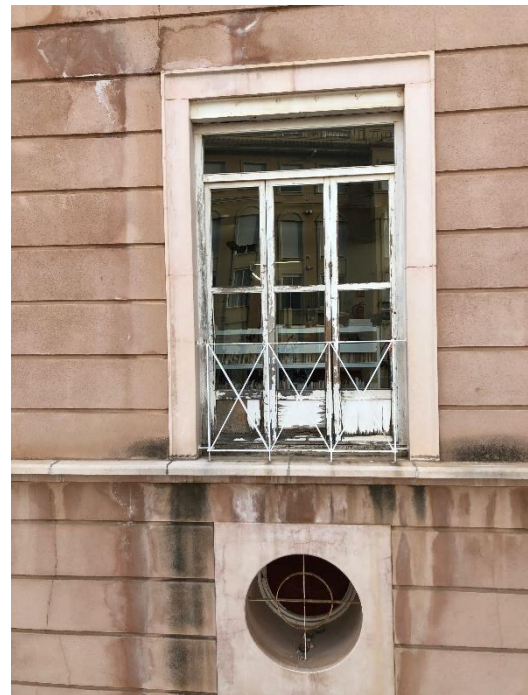
-Las **carpinterías** de las fachadas **presentan una degradación bastante acusada** y su sellado, está muy deteriorado o es inexistente. Se ha llegado a la pudrición de las partes bajas de las carpinterías de madera.

Fotografías del estado actual de las carpinterías.
Fuente: El fabricante de esferas. 2021

Por último, se sustituirán todas las carpinterías de madera actuales que se encuentran en un estado avanzado de deterioro, por unas carpinterías nuevas de madera de idénticas características, pero que incorporen vidrios dobles de baja emisividad térmica, que mejorar la eficiencia energética del inmueble. Se limpiarán las rejas existentes en dichas carpinterías, así como las existentes en los ojos de buey de las fachadas.

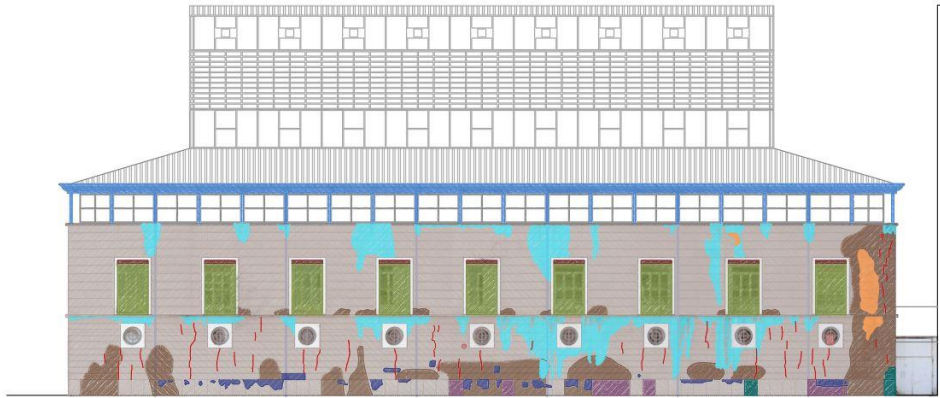
Estado de patologías en la fachada sur
Fuente: El fabricante de esferas. 2021

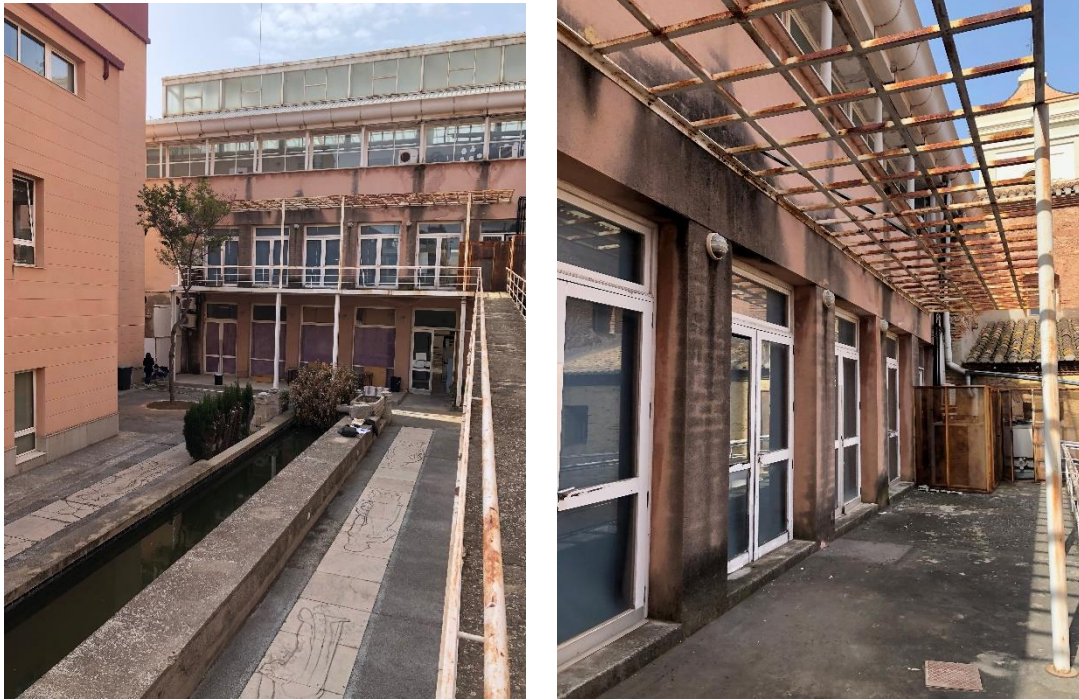
- En la fachada encontramos elementos propios de las instalaciones que la ensucian visualmente (bajantes, tuberías, maquinaria de instalaciones...). Es improbable que se pueda prescindir de muchos de ellos, pero es imprescindible buscar una solución que permita ordenarlos e integrarlos en la propuesta para este espacio.

Elementos añadidos a la fachada del Corralot
Fuente: El fabricante de esferas. 2021

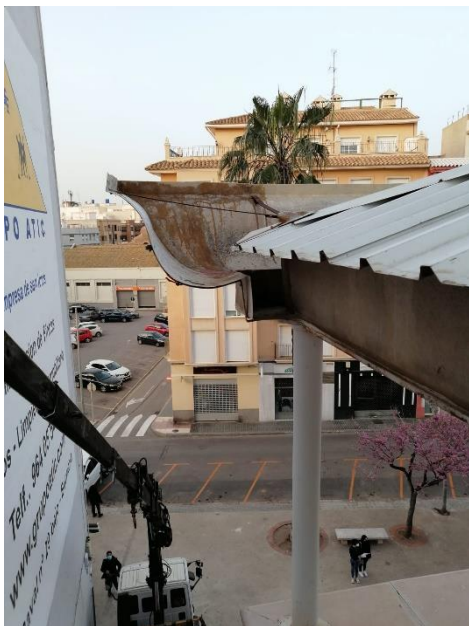
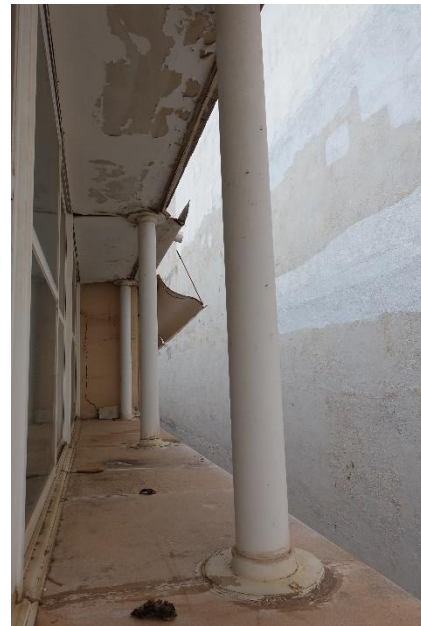
Estado actual de los pilares y canalón
Fuente: El fabricante de esferas. 2021

En el interior se actuará sobre la esquina sureste de la biblioteca, picando los paramentos actuales y saneando el forjado, para lo cual se eliminarán los tres primeros tramos de viguetas metálicas y de madera, así como los revoltones cerámicos y se repondrán con los mismos materiales, sistemas y técnicas constructivas actualmente existentes.

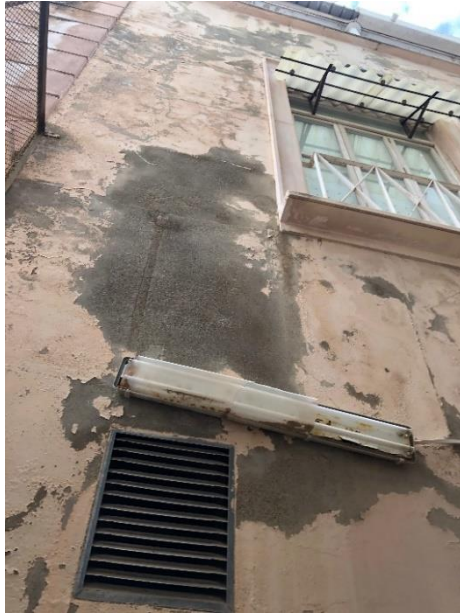
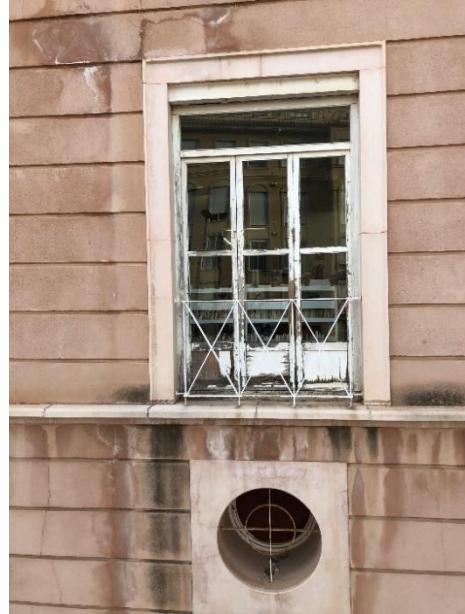
Estado actual de las humedades en las diferentes fachadas
Fuente: El fabricante de esferas. 2021

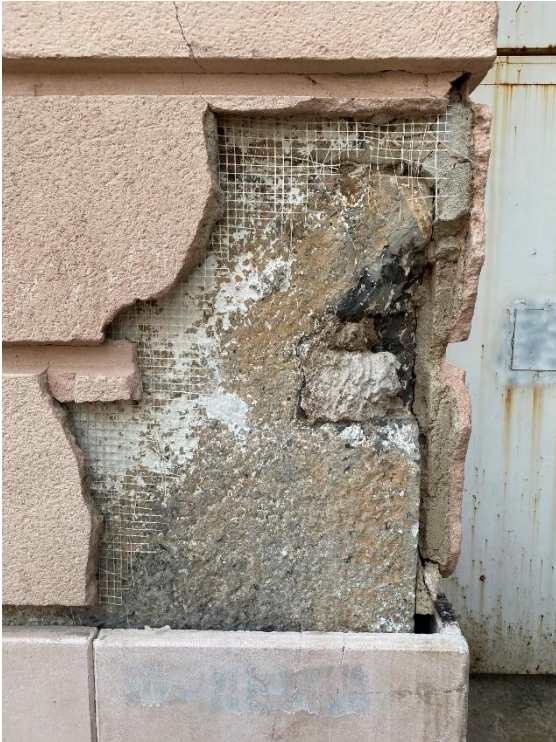
Fotografía detalle de la caída del revestimiento en la fachada
Fuente: El fabricante de esferas. 2021

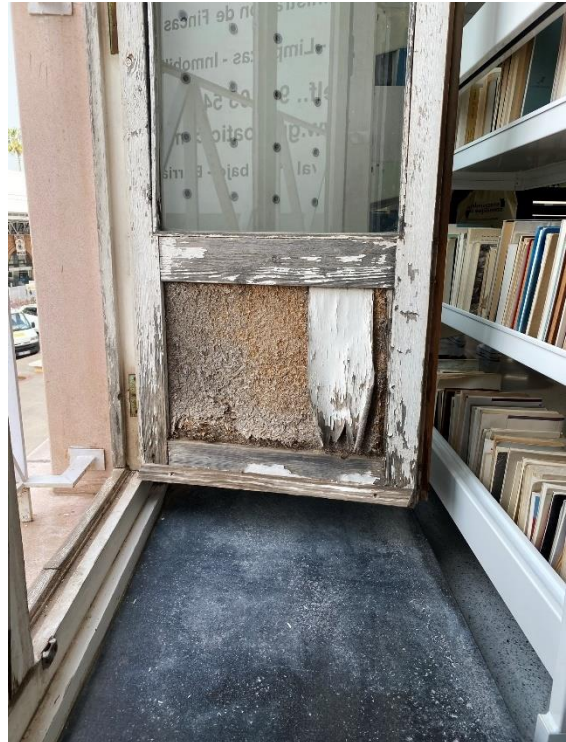
Fotografía del estado de las carpinterías. Fachada sur
Fuente: El fabricante de esferas. 2021

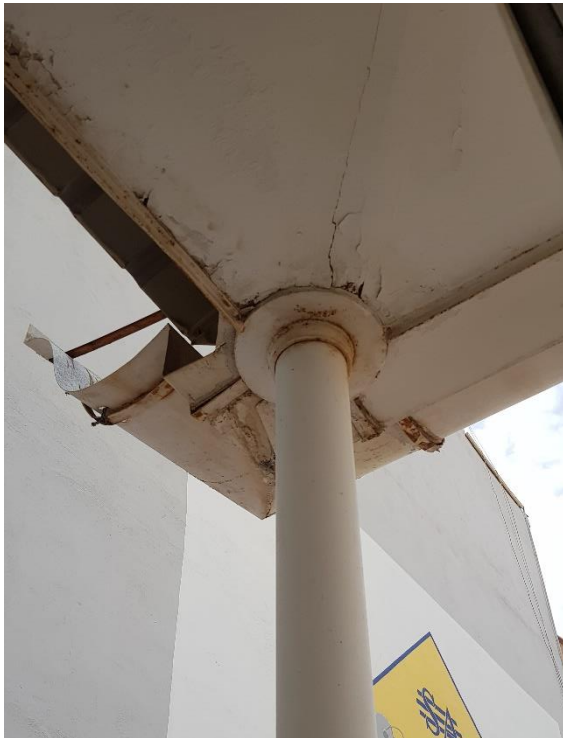
Fotografía detalle del estado del canalón
Fuente: El fabricante de esferas. 2021

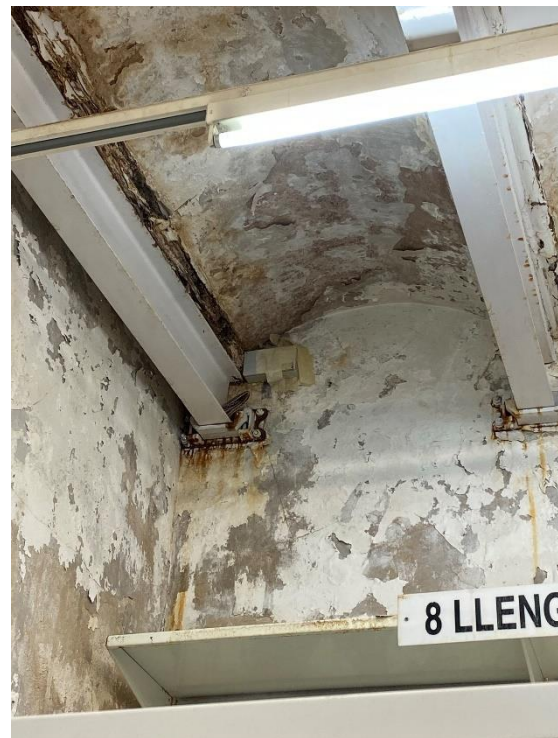
Fotografía del estado actual del forjado y los muros. Interior de la biblioteca
Fuente: El fabricante de esferas. 2021

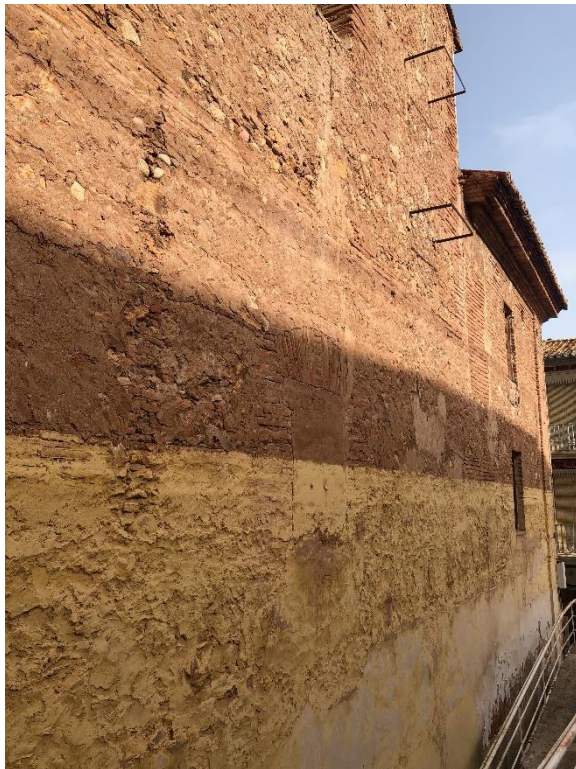
Detalle del estado de conservación de la fachada de la iglesia
Fuente: El fabricante de esferas. 2021

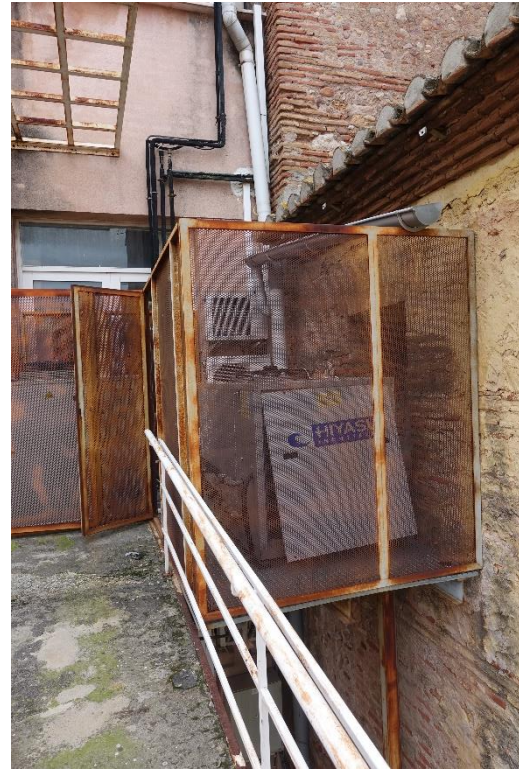
Detalle de la caja de instalaciones en la fachada norte
Fuente: El fabricante de esferas. 2021
