ESTUDIO DE SEGURIDAD Y SALUD SEPTIEMBRE 2019

NUEVO INSTITUTO JAUME I DE BORRIANA EXP. C1111/19G3343/19 Plaça Manuel Sanchis Guarner, 6 Borriana, Castellón

ORGANIZACIÓN DE OBRA FASES DE DERRIBO Escala: 1/250 Plano nº: SS.02

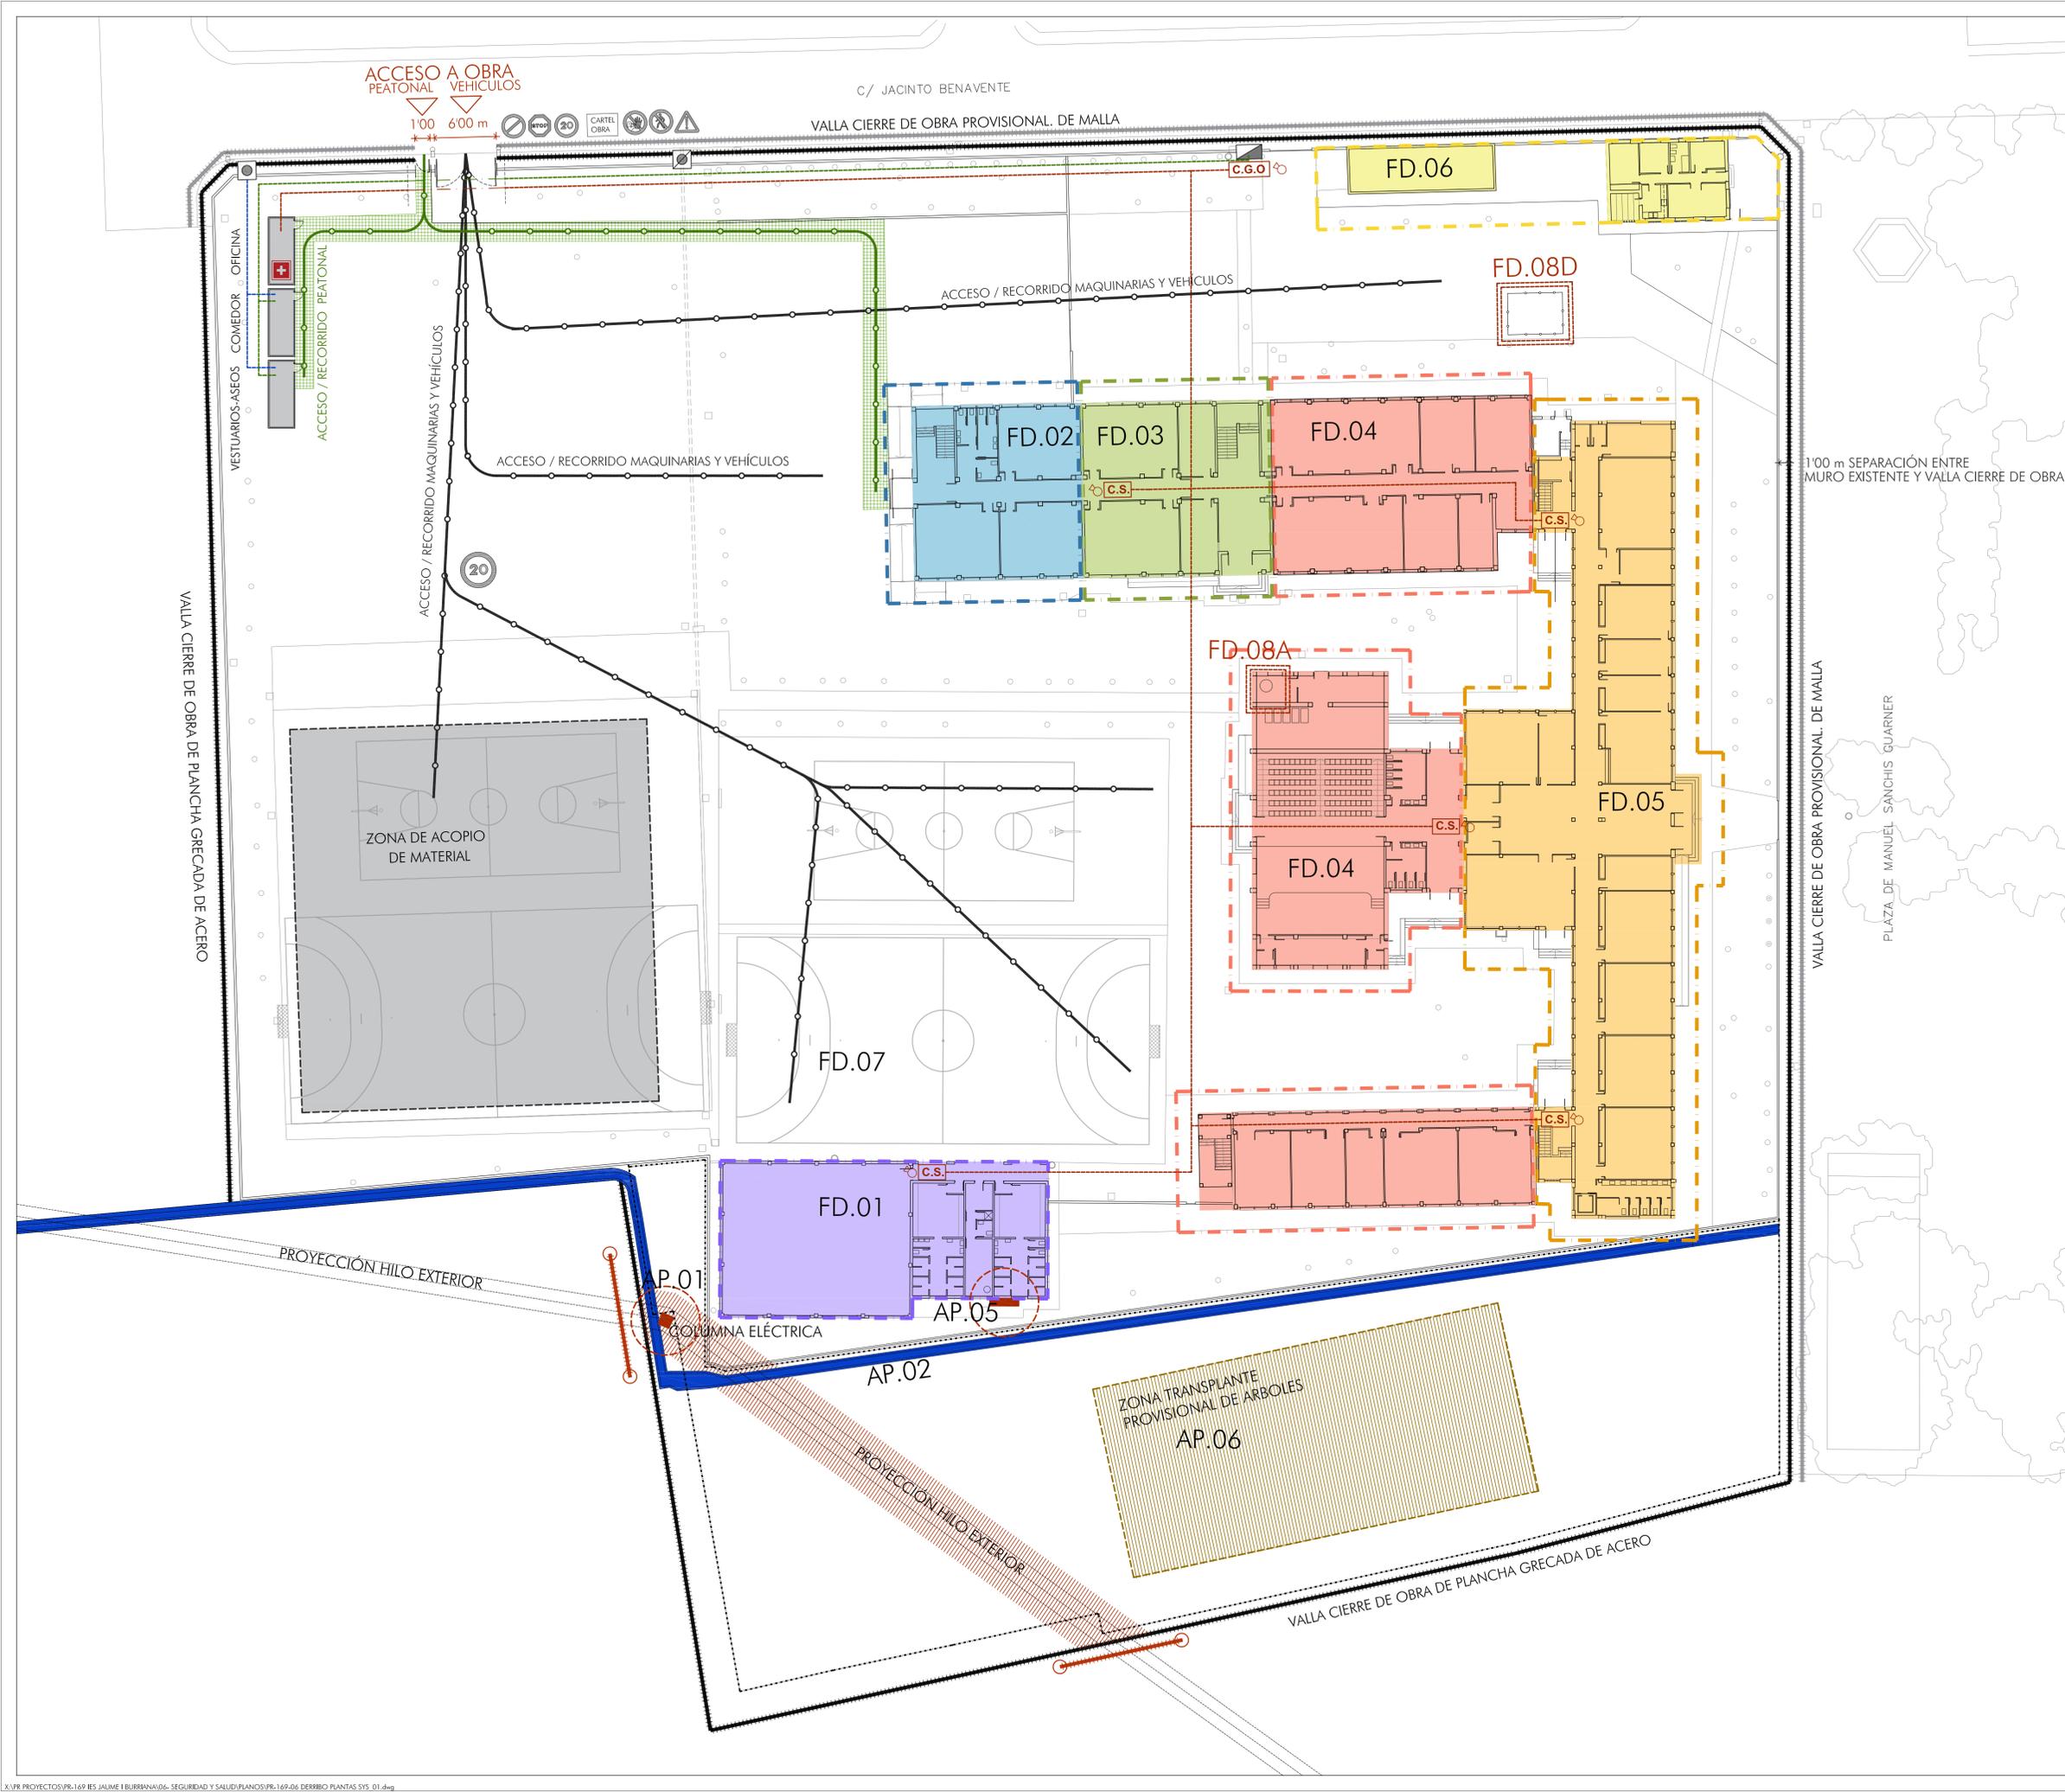
- AP.01 DESVÍO DEFINITIVO DE LA LINEA ELÉCTRICA
En caso de que no se resuelva el desvío definitivo de la línea, se prevé un desvío provisional de 48h mientras se ejecutan los trabajos de demolición del gimnasio actual, lo cual resulta viable, según la compañía suministradora que fue consultada. Tras el derribo, se valla una pequeña superficie en la esquina próxima para impedir la situación de objetos o personas bajo la línea eléctrica. La superficie afectada es de escasamente 50m², y no interfiere en el uso del colegio.

- AP.02 DESVÍO/ENTERRAMIENTO DE LA ACEQUIA
Actualmente existe una acequia por la parte exterior del vallado de la parcela del centro existente. Como la parcela del nuevo Centro se amplía, la acequia queda dentro de la nueva parcela, por lo que se deberá desviar, enterrar (si está en uso) o anular (si no está en uso).

- AP.03 RETIRADA DE EQUIPAMIENTO Y MOBILIARIO INTERIOR
Superficie de 200 m² que cubre el pequeño espacio de acopio de las bombonas de gas, tras el volumen de vestuarios

- AP.04 DESCONEXIÓN DE ACOMETIDAS
Con anterioridad a la demolición del edificio, se desconectarán y neutralizarán las acometidas de las instalaciones de acuerdo con las normas de las compañías suministradoras correspondientes, para evitar riesgos de electrocuciones, inundaciones por rotura de tuberías, explosiones o intoxicaciones por gas.

- AP.05 RETIRADA DE CUBIERTA DE AMIANTO
Superficie de 200 m² que cubre el pequeño espacio de acopio de las bombonas de gas, tras el volumen de vestuarios

FASES DE DERRIBO ESTABLECIDAS SEGÚN ORDEN INVERSO AÑO DE CONSTRUCCION

- FD.01 GIMNASIO Y VESTUARIOS
- FD.02 EDIFICIO PRINCIPAL 3ª AMPLIACIÓN DEL AÑO 1.999
- FD.03 EDIFICIO PRINCIPAL 2ª AMPLIACIÓN. NO CONSTA AÑO
- FD.04 EDIFICIO PRINCIPAL 1ª AMPLIACIÓN. NO CONSTA AÑO
- FD.05 EDIFICIO PRINCIPAL CONSTRUCCIÓN INICIAL, DEL AÑO 1.964
- FD.06 VIVIENDA DE CONSERJE Y ESPACIOS INSTALACIONES
- FD.07 PISTAS DEPORTIVAS
- FD.08A DESMANTELAMIENTO ALGIBE
- FD.08D DESMANTELAMIENTO DEPÓSITO GAS
