PLAYA DE BURRIANA

AGOSTO 2024

Tabla 1: Recuento de Hongos en cada lavapie tomado en el mes AGOSTO

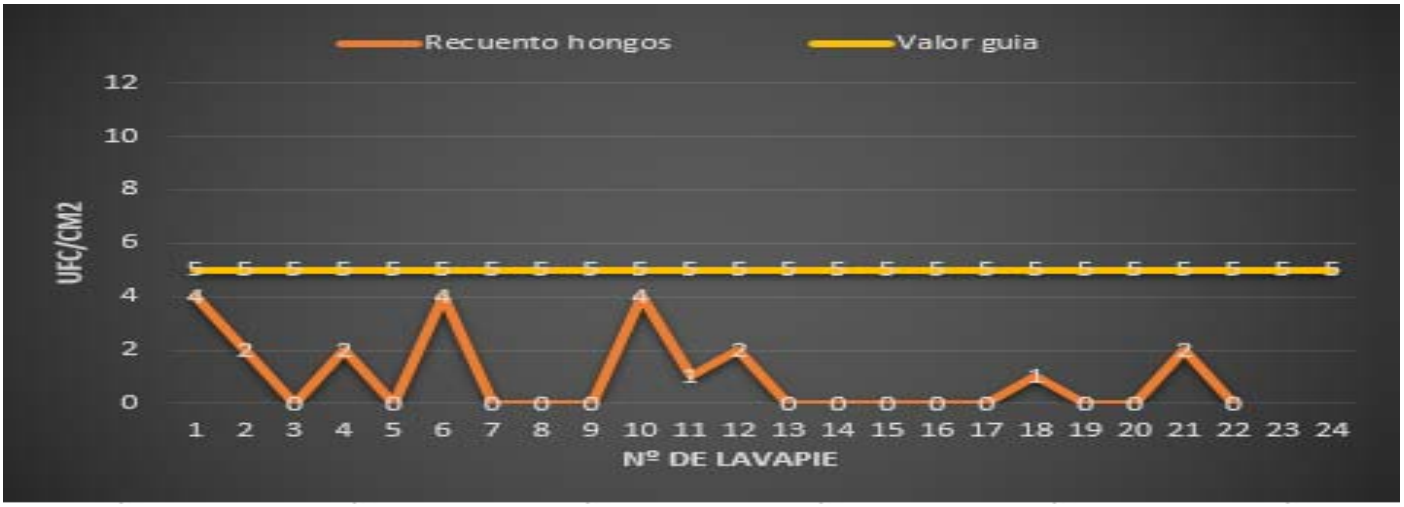
Tras el estudio de los 22 lavapiés, se observa que todos se encuentran por debajo del valor guía establecido, y por tanto, en estado óptimo para su utilización. No obstante, se recomienda extremar las precauciones ya que la media sufre una tendencia a la alza.
Por otra parte, se recomienda la puesta a punto de los dos lavapiés que se encuentran no operativos
