# ESTUDIO DE EVALUACIÓN ESTRUCTURAL

REFORMA EN EDIFICIO DEL ANTIGUO  
AMBULATORIO PARA LA RELOCALIZACIÓN Y  
CONCENTRACIÓN DE LOS SERVICIOS SOCIALES Y  
CAISS COFINANCIADO POR EL FONDO EUROPEO  
DE DESARROLLO REGIONAL EN EL MARCO DEL  
PROGRAMA OPERATIVO DE CRECIMIENTO  
SOSTENIBLE 2014-2020

**Situación:** Avda. de Valencia 29 y 31, esquina C/. El Progrés.  
12530 – Burriana (Castellón)

**JUNIO 2020**

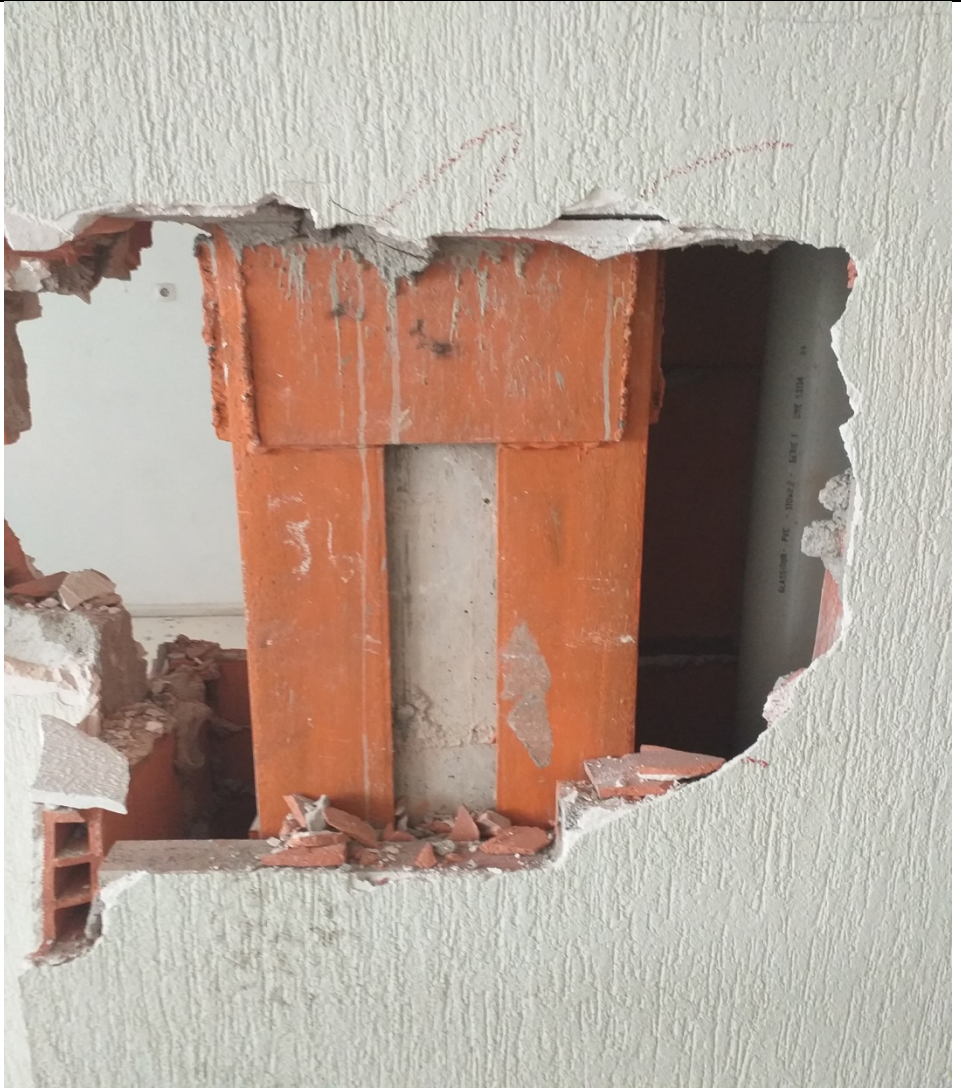
Cata 03.-

Ref. plano:	PLANO N°2	Fecha de realización:	30-04-2019
Ubicación:	Planta Baja – Pilar nº25		
Finalidad:	<ul style="list-style-type: none"> <li>▪ Descubrir la tipología de forjado existente y el sistema constructivo empleado.</li> </ul>		
Procedimiento:	<ul style="list-style-type: none"> <li>▪ Picado del revestimiento de ladrillo hasta llegar a la viga</li> <li>▪ Comprobación de la distancias del encamisado</li> </ul>		
Observaciones:	<ul style="list-style-type: none"> <li>▪ Se aprecia la existencia de encamisado.</li> <li>▪ Tiene las siguientes dimensiones: <ul style="list-style-type: none"> <li>- Sección total: 290 x 280 mm</li> <li>- Anchura presillas: 240 mm</li> <li>- Espesor presillas y perfil: 10 mm</li> <li>- Distancia entre centros de presilla: 500 mm</li> <li>- Perfil de refuerzo en L: 100 mm</li> </ul> </li> </ul>		
Conclusiones:	<ul style="list-style-type: none"> <li>▪ Los pilares fueron encamisados para reforzar la estructura para otra fase o para solucionar un error constructivo en la sección.</li> </ul>

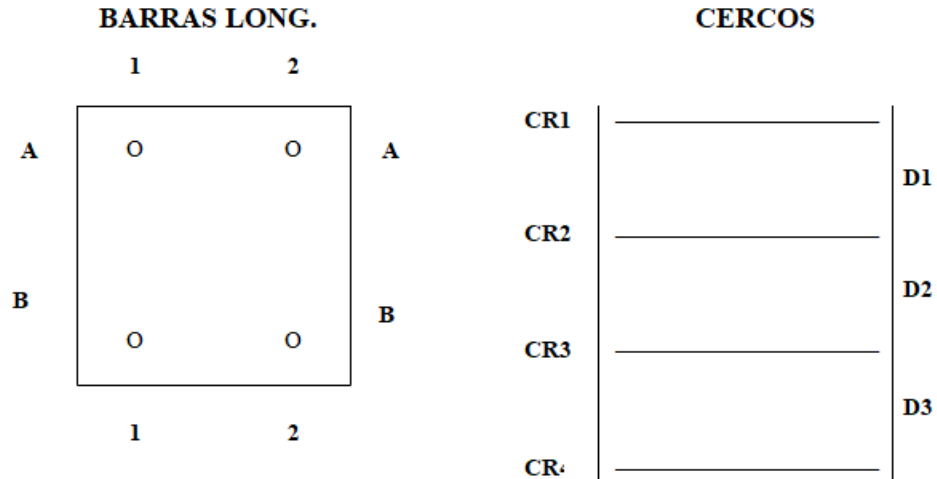
Planta SEGUNDA Pilar 14

Armadura	A1	A2	A3	B1	B2	C1	C2	C3	Recubrimiento medio
Detectada				<b>SI</b>	<b>SI</b>				
Diámetro				<b>12</b>	<b>12</b>				
Recubrimiento				<b>45</b>	<b>33</b>

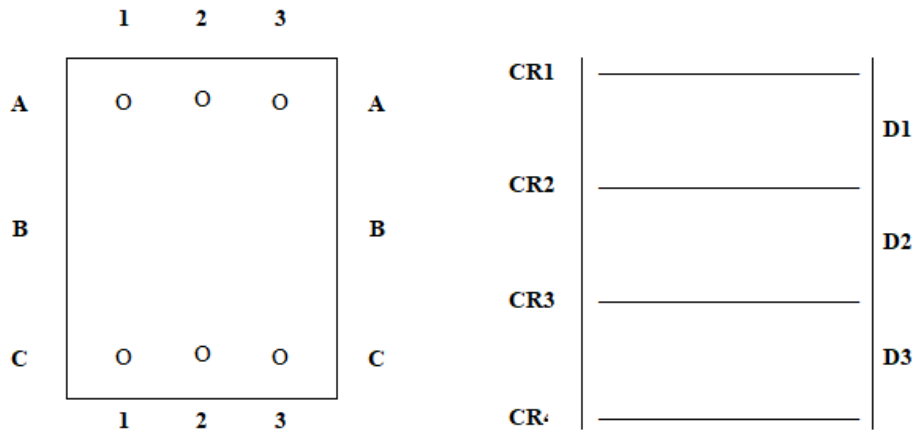
**Forjado SEMISOTANO Viga 26-M1**

Armadura	A1	A2	A3	B1	B3	C1	C2	C3	Recubrimiento medio
Detectada						20		20	
Proyecto									
Recubrimiento						28		33	30,5

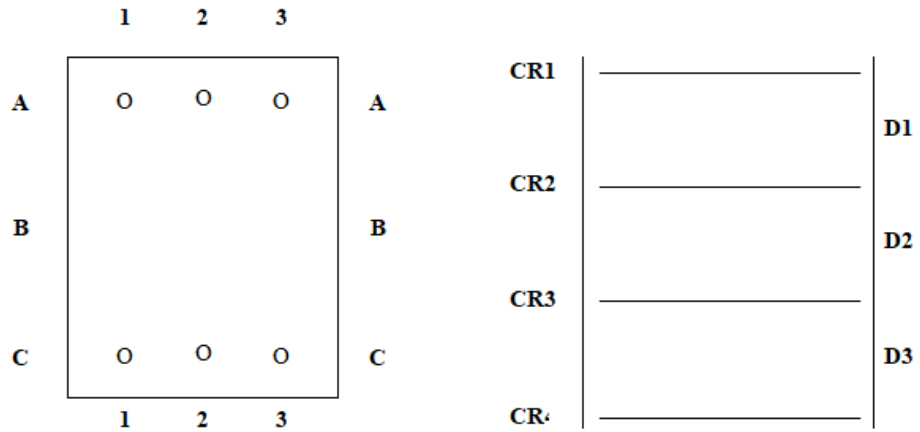
**Forjado BAJA Viga 17-18**

Armadura	A1	A2	A3	B1	B3	C1	C2	C3	Recubrimiento medio
Detectada						20		20	
Proyecto									
Recubrimiento						18		27	22,5

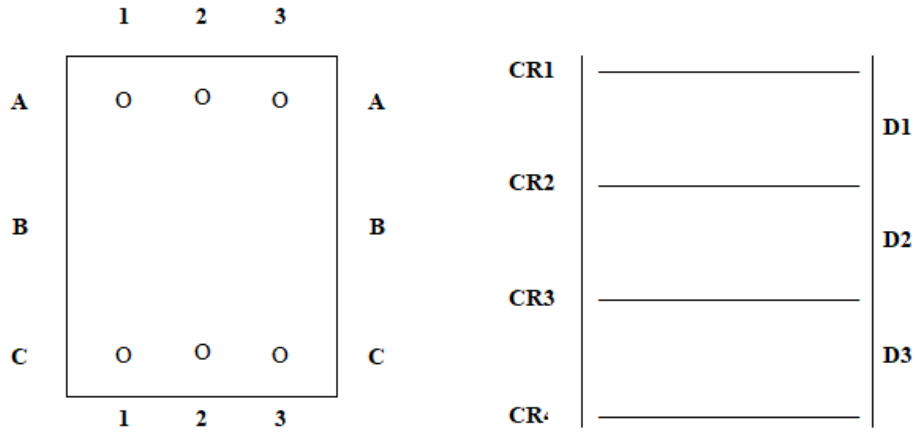
**Forjado BAJA Viga 3-11**

Armadura	A1	A2	A3	B1	B3	C1	C2	C3	Recubrimiento medio
Detectada						20	20	20	
Proyecto									
Recubrimiento						26	32	22	27

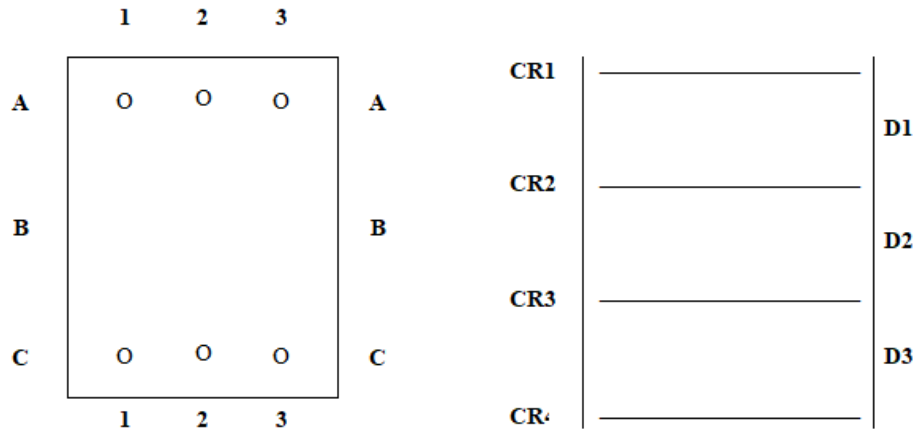
Forjado BAJA Viga 26-27

Armadura	A1	A2	A3	B1	B3	C1	C2	C3	Recubrimiento medio
Detectada						20		20	
Proyecto									
Recubrimiento						38		29	33,5

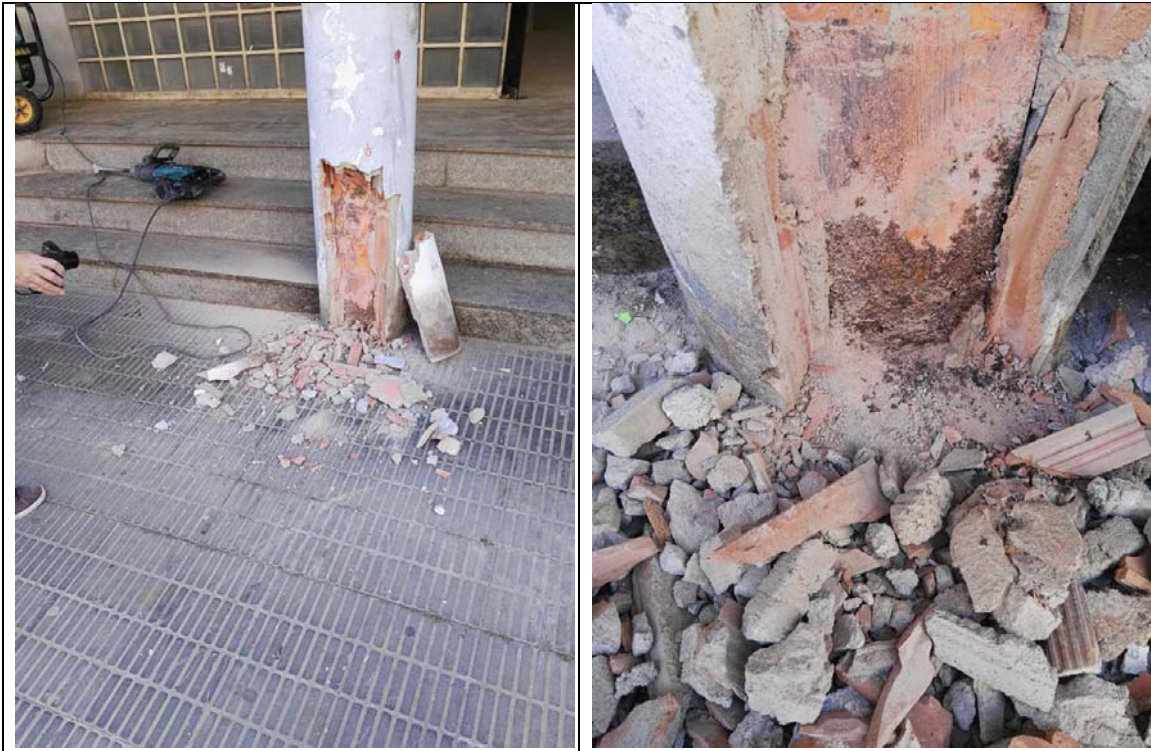
Perspectivas de cata de inspección pilar aislado exterior

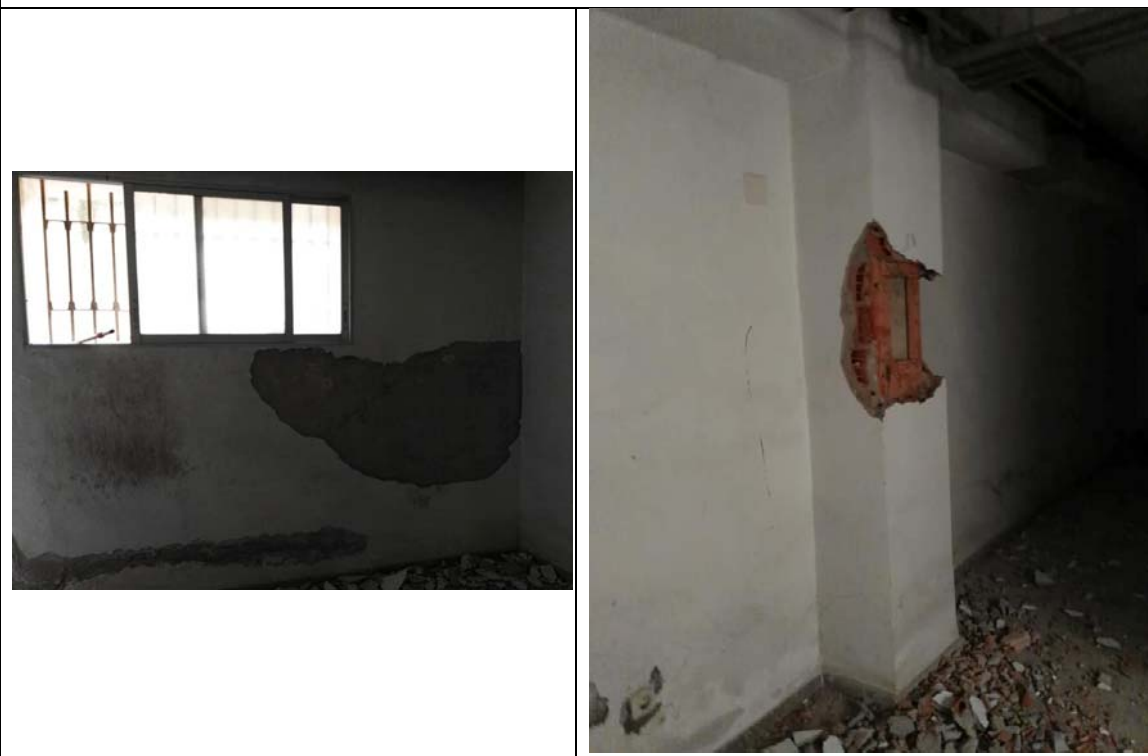
Vistas de distintos elementos resistentes ubicados en planta sótano (muro de hormigón perimetral y pilar)

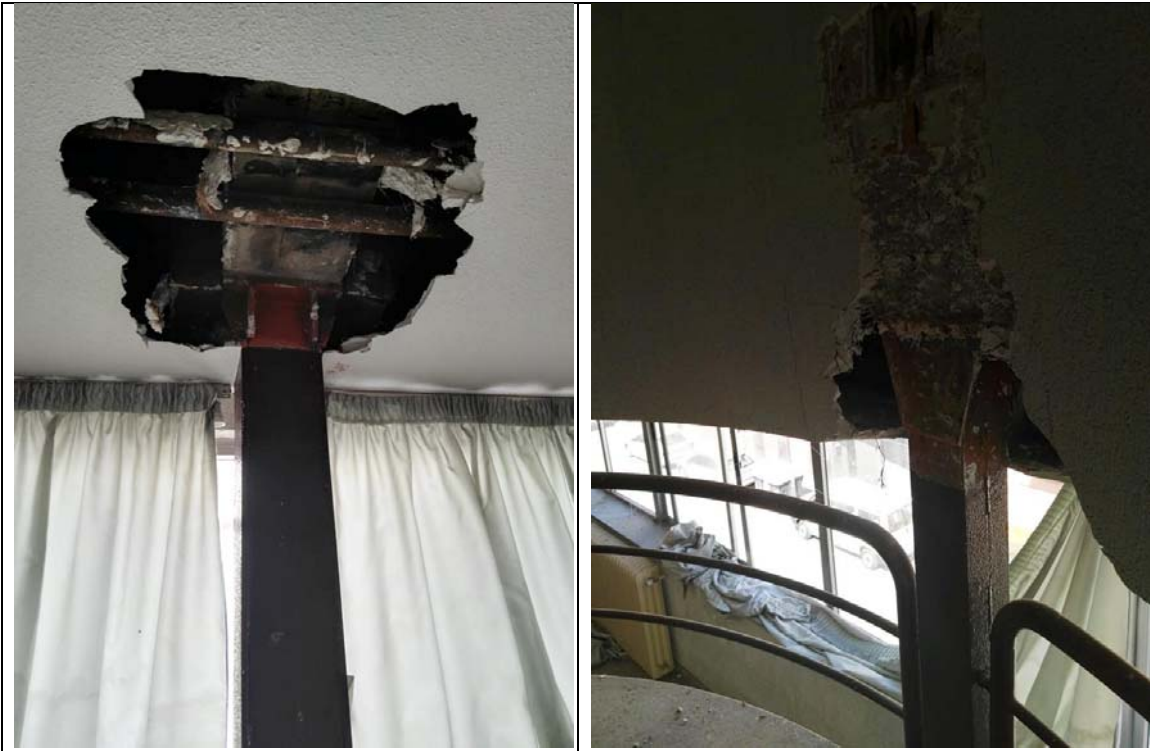
Detalles de conexión de pilar metálico con planta superior

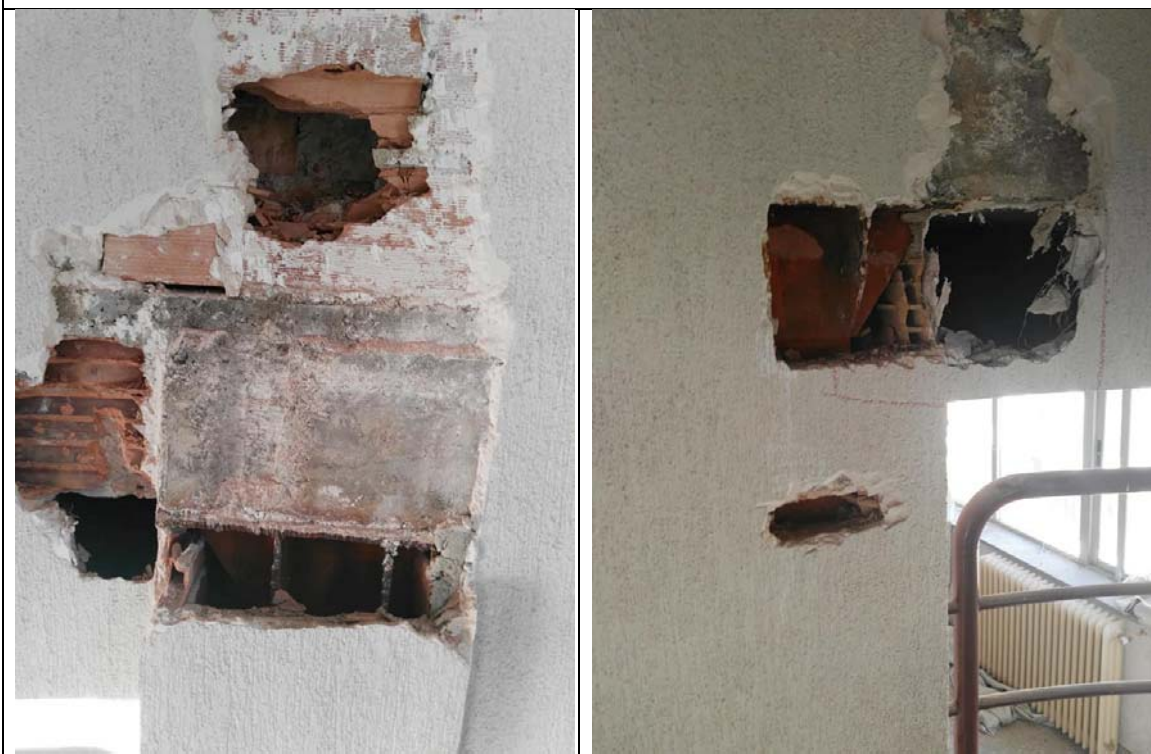
Detalles construcción de apoyo de viga semicircular sobre pilares metálicos.
