## ACTUACIÓN A11. RECUPERACIÓN REFUGIO ANTIAÉREO GUERRA CIVIL (CAMÍ ONDA)

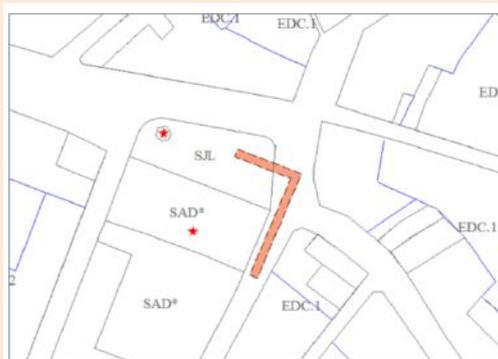
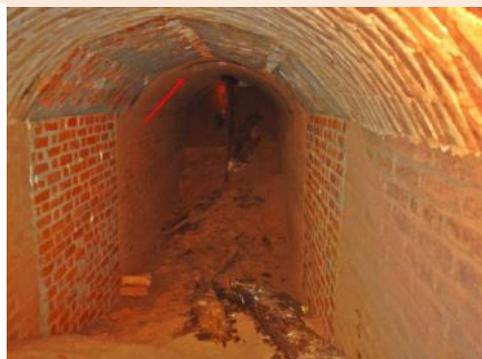
<b>DESCRIPCIÓN DE LA ACTUACIÓN:</b>	<p>Se trata de un refugio construido con ladrillos bizcochados, cuyo túnel presenta una bóveda de medio punto. Con la entrada y los primeros escalones, el refugio se baja a los tres metros. Nada más empezar el túnel hay una zona de protección consistente en dos pilares que forman un pequeño corredor en zig-zag con el que se evitaba la entrada directa de metralla al refugio. Luego existe un tramo de pendiente pronunciada hasta alcanzar una longitud de galería de 21,5 metros y una profundidad de 9 metros. En este punto el túnel gira a la izquierda y se ensancha, sin duda para poder acoger a la gente mientras duraban los bombardeos de las tropas nacionales.</p> <p>Existe constancia de que el "búnker" se prolonga en dirección al Camí d'Onda, y que existen al menos tres galerías más. Se trata de la ampliación de las obras ya iniciadas por el consistorio, apertura de nuevos tramos, consolidación de elementos de carga, adecuación de respiraderos, retirada de escombros y desprendimientos, acondicionar tramos, estancias y salas para el turismo. Es necesario dotar al espacio de una entrada desde el viario público exterior.</p> <p>Para ello se elaborará un estudio sobre la estabilidad estructural, incluido un alzado gráfico en 3D con un georadar del interior del refugio ya contratado con la Universidad Politécnica de Valencia.</p>
