**DATOS IDENTIFICATIVOS**

Dirección: Sant Agustí Nº: 15  
 Código postal: 12.530  
 Tipología:

Manzana catastral: 95.983  
 Nº catastro: 26

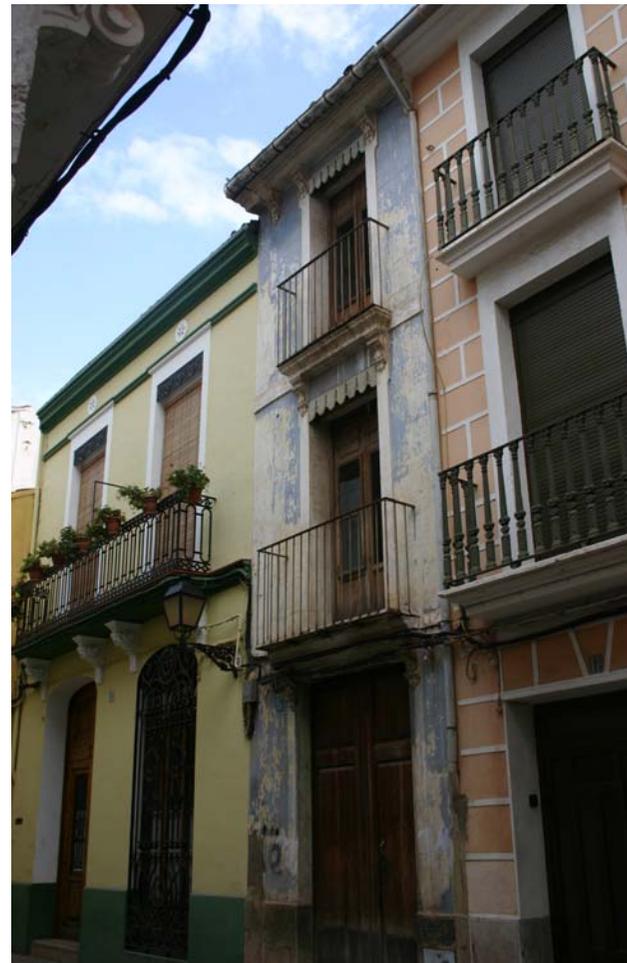
**FOTOGRAFÍA**

**ESTADO DE CONSERVACIÓN**  
 Deficiente

Vivienda entre medianeras de Planta Baja + 2. Presenta un único hueco por planta. Líneas de forjado marcadas por franjas horizontales en relieve. Ménsulas en bajobalcones y cubrepersianas calados. Paramentos de estuco imitando sillares. Remate de fachada con alero de cornisa sobre canes y cubierta en canalera.

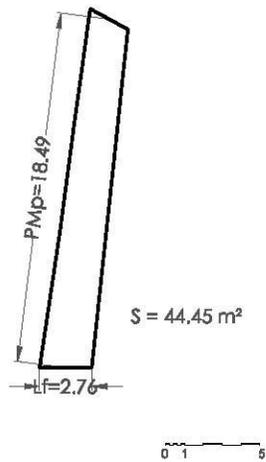
ESQUEMA EN PLANTA

S*:	Superficie de parcela	44.46 m2
PMp*:	Profundidad media de parcela	18.49 m
PMcp:	Profundidad media del cuerpo principal	7.12 m
Lf*:	Longitud en fachada	2.76 m
Lfcp:	Longitud de fachada del cuerpo principal	2.76 m
Hrc:	Altura media en cornisa	9.00 m
Hrpb:	Altura media del primer forjado	3.10 m
	Altura media entre forjados	2.65 m

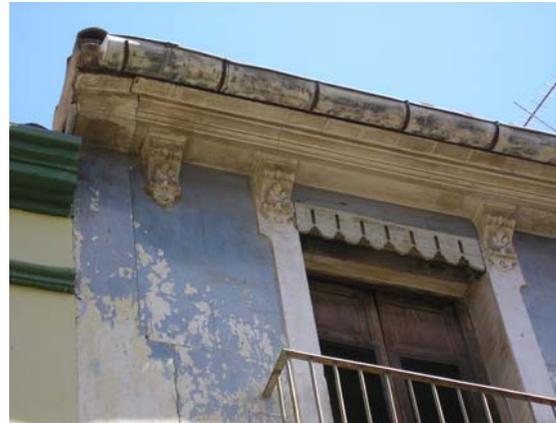
1

CUBIERTA	Nº de referencia y/o descripción
Tipología	Inclinada
Revestimientos	Teja árabe
Elementos singulares	
FACHADA	
Alero	(1) Cornisa sobre canes
Fenestración	
Carpinterías	(1)(2)(3) Madera
Rejerías	(1)(2)(3) Hierro forjado
Revestimientos	(1)(2)(3) Enfoscado pintado
Canalón bajantes	
Color	Azul, blanco
Elementos de interés	(1)(2)(3)Ménsulas,cornisa sobre canes
INTERIOR	
Escaleras	
Revestimientos	
Otros
